## 土壤硬度計によって得られたシラス急斜面表層部における劣化分布

### Gradual Changes of Hardness Distribution in Slope Surface Composed of Shirasu (Dacitic pyroclastic flow deposits) in Southern Kyushu, Japan

Shuichiro Yokota\*

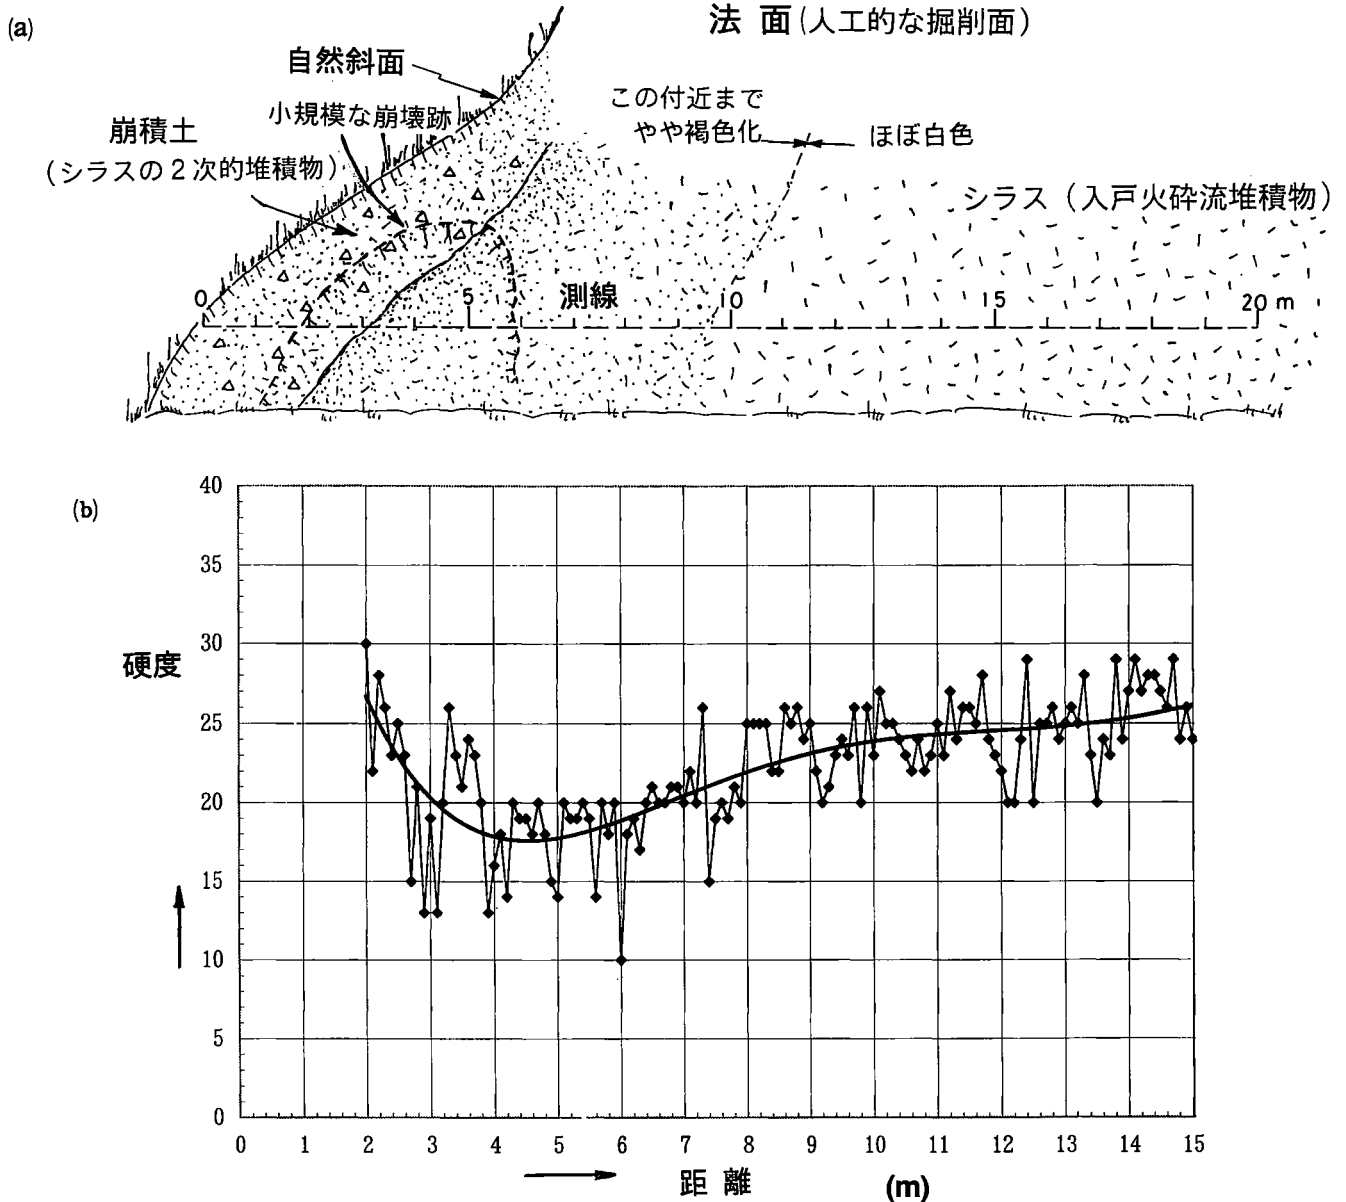
第4図(a)に示すように、シラス斜面は40°前後の緩傾斜をなしており、植生に覆われている。また、シラス本体の表層は崩積土（シラスの2次的堆積物）によって覆われている。掘削面は1993年以降の災害復旧工事の一環として少なくとも今回の測定の1年以内に掘削されたものである。自然のシラス斜面にはほぼ直交方向に掘削されたもので、ほぼ鉛直の壁をなしている。測線は掘削面上で斜面表層部（図中の左側）から斜面内部（同右側）に向かって地表から約1.5mの高さに設定した。距離の基準は左端の斜面表面とした。

硬度値は大半では20～30である。個々の値はバラツキが大きく、硬度は測定間隔の0.1mより小さいスケールで変化していることを意味している。もちろん、このバラツキには測線方向の変化だけでなく、掘削面表層の状態の違いもかかわっているに違いない。これらのことを考慮して、図にはバラツキの大きい測定値を多項式近似によってスムージングした曲線を付している。

これによれば、見かけ上新鮮な9～10mより奥（右側）では25～27であるのに対し、褐色化の著しい3～6mでは17～18と低い。すなわち、硬度値は斜面表層に近いほど低く、斜面内部に行くにつれて高くなる傾向が読みとれる。ほぼ一定値になるのは9～10mより奥であり、したがって斜面表層からの劣化は少なくともこの範囲まで及んでいることを示している。

ただし、最も低いのは必ずしも斜面表層ではなく、表層から少し内側に入った4～6m付近である。また、崩積土の部分も意外に硬度値が高い。シラスの場合、2次的な堆積物ではシリカ分のセメント作用が働くのであろう。

6.3m付近および13.5m付近には掘削面が少し浸食されて小規模なガリが形成されているし、12.0m付近には掘削面にはほぼ平行したクラックが発達している。測定値がこれらの位置で局所的に低下しているのはこのためと考えられる。

第4図 (a) 吉田町五反田での測定位置. 左端が自然のシラス斜面.  
(b) 測定硬度値の分布. 実線はスムージングした曲線.

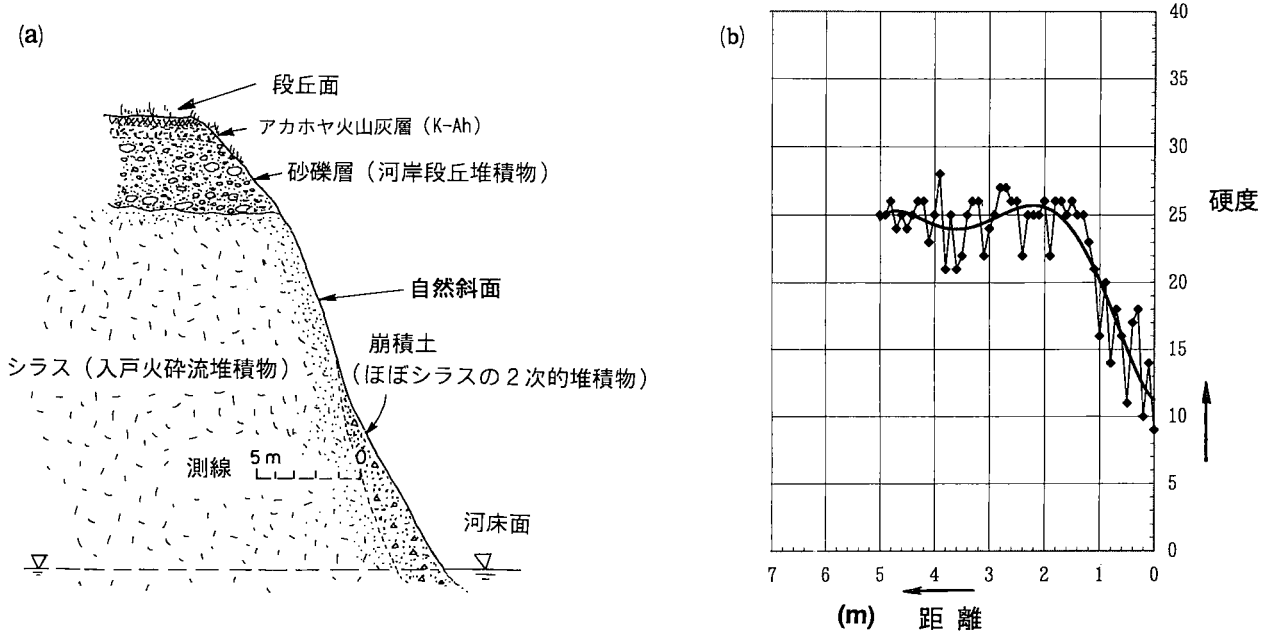
一方, シラス斜面 (図の右端) は70°前後の急斜面をなしており, この斜面も流水による側岸浸食と崩壊の繰り返しによって形成されてきたものと考えられる. 斜面上にはアカホヤ火山灰層は存在しないし, 斜面下部はわずかに崩積土 (シラスの2次的堆積物) によって覆われている.

測定の結果, 第5図(b)に示すように5.0mの測線のうち1.5m前後を境としてそれより奥 (図の左側) では22~27であり, これより表層に近い部分 (図の右側) では20以下の部分が多い. 値はバラツキがあるものの全体として斜面内部から表層に向かって徐々に小さくなっていることがわかる. この図にもスムージングした曲線を付してあるが, これに基づけば, 1.5mより奥ではバラツキがあるものの, ほぼ一定値をとることが分かる. したがって, ここでの劣化は斜面表面から1.5~2.0mまでしか及んでいないと考えられる.

なお, 斜面下部でシラスを覆っている崩積土 (シラスの2次的堆積物) は21~26と, ここでも高い.

第5図 (a) 吉田町本城の本名川河床での測定位置。右端がシラス斜面。(b) 測定硬度値の分布。

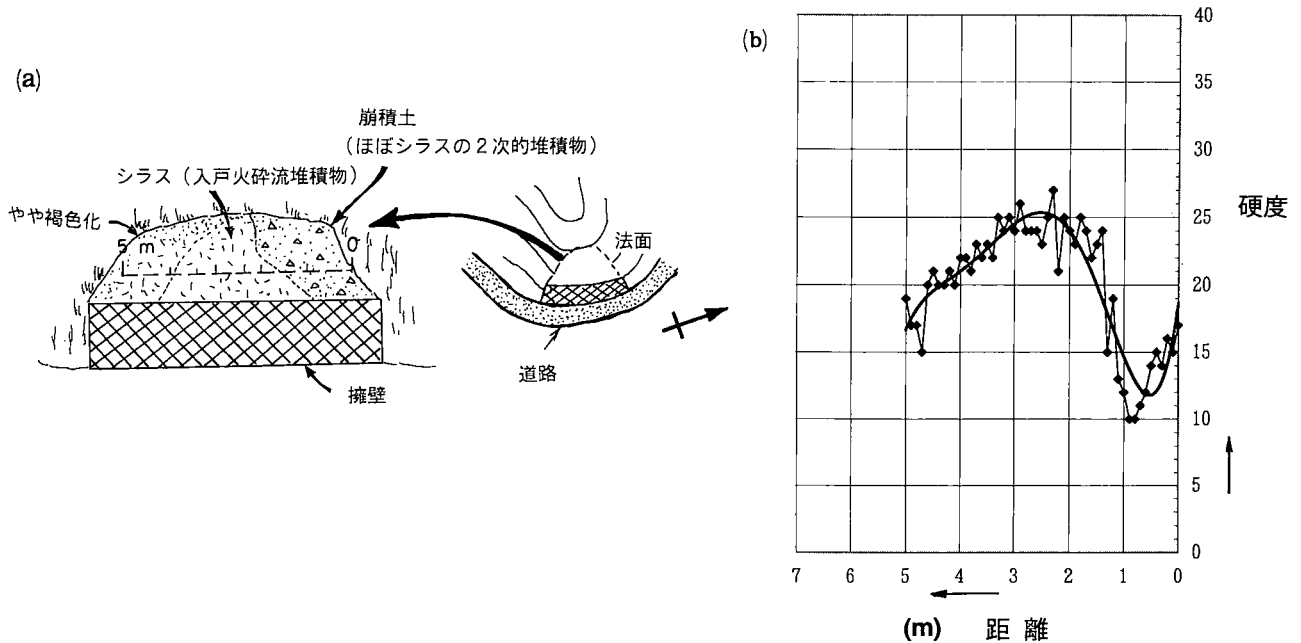
測定結果を第6図(b)に示す。風化を反映して硬度は全般に低い。しかし、2.0~3.0mでは22~26前後と高い値を示す。3.0~5.0mのシラス本体の風化部分では20以下のところもあるが、値は距離とともに徐々に低下し

第6図 (a) 吉田町後本の道路法面での測定位置。(b) 測定硬度値の分布。

ていることが分かる。これに対して、0.0~1.5mの崩積土では、値は15以下のところも多く、また値の変化は急であることがわかる。

なお、当斜面では第6図(a)のような地形から考えて、切土以前の自然のシラス斜面に対しては必ずしも直交していないし、硬度分布の得られたのは斜面表面から内部に向かってせいぜい2m前後と推定される。

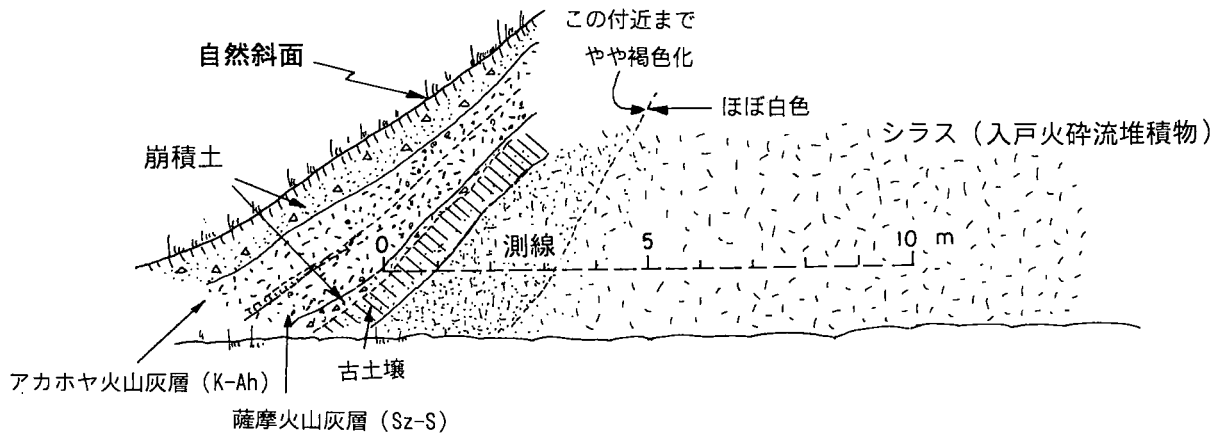
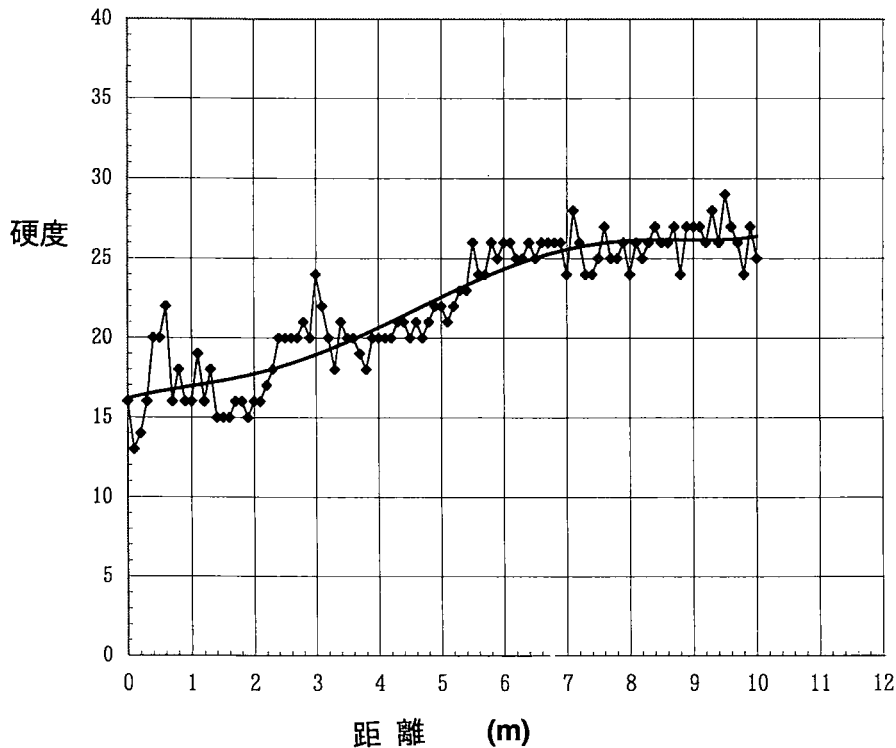
対象とした自然斜面は 20°~30° と比較的緩く、斜面表層には第7図(a)に示すようにアカホヤ火山灰層 (K-Ah, 約6,300年前) と薩摩火山灰層 (Sz-S, 約11,000年前) がマンデルベディングしている。いずれも黄褐色を呈し、厚さ約1mである。アカホヤ火山灰層上にはさらに厚さ約1mの崩積土が覆っている。一方、薩摩火

第7図 (a) 鹿児島市西部の西別府での測定位置。左端がシラス斜面。(b) 測定硬度値の分布

測定結果（第 7 図(b)）をみると，5～6m を境として，それより奥（図の右側）では 24～27 でほぼ一定しているが，これより表層側（図の左側）では 25 以下で，とくに 3.0m 以内では 20 以下が圧倒的に多くなっている．

ここでもバラツキは大きいですが，スムージングした曲線でみると，値は大局的には距離とともに徐々に高くなる傾向がある．細かくみれば，0.6m 付近や 3.0m 付近にやや高い部分を読みとることができる．当斜面でのシラスの劣化ゾーンは 7.0m 付近までおよんでいると推定される．

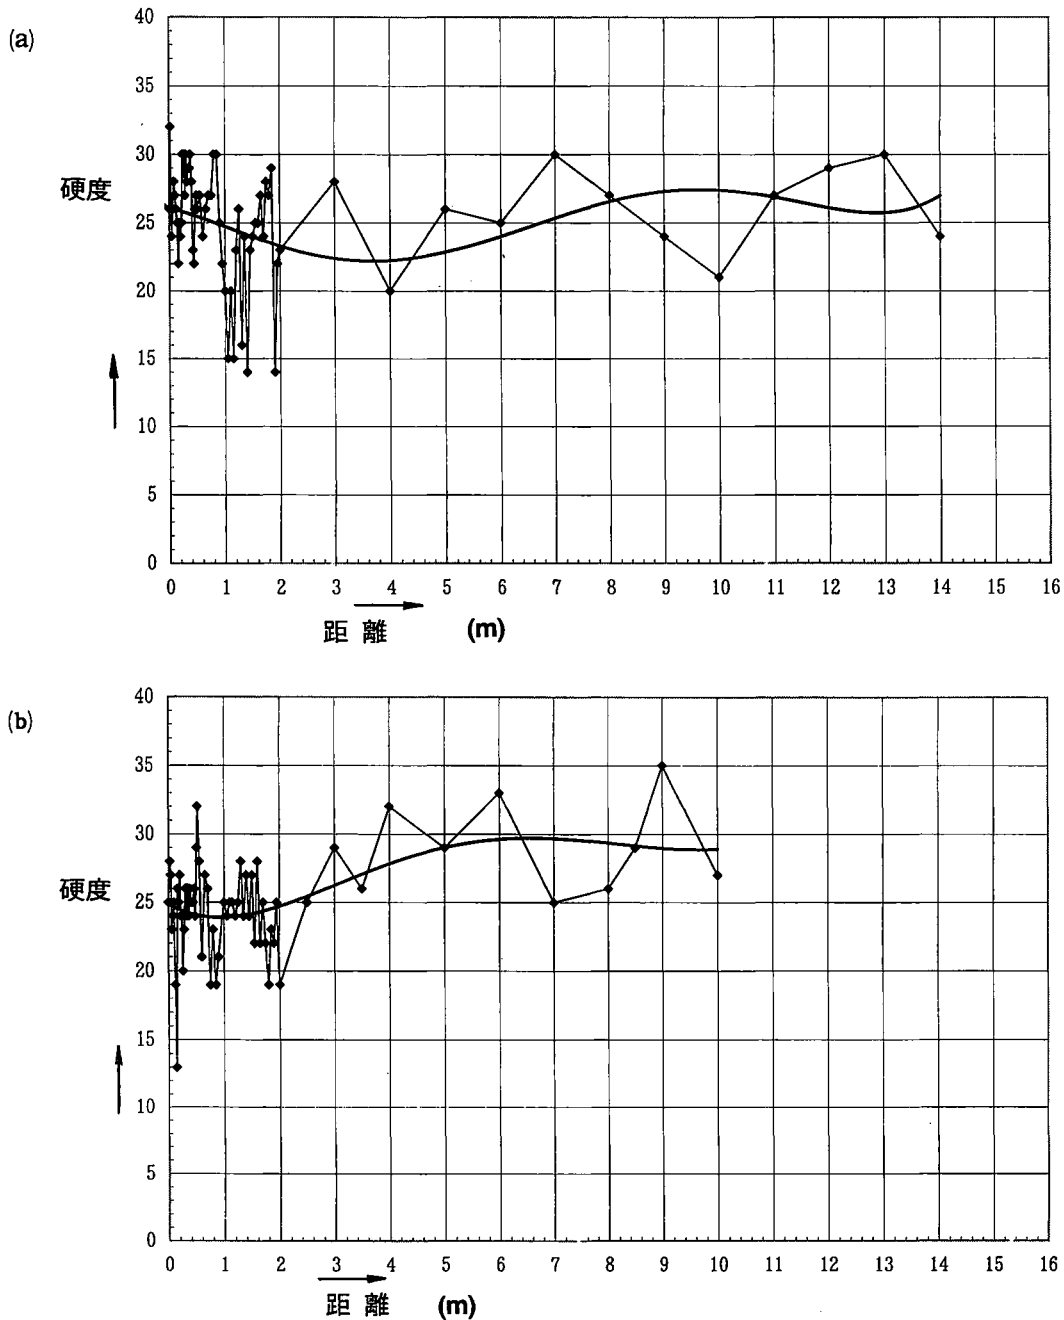
坑口付近では2cm間隔で測定しているにもかかわらず、22~32とバラツキが大きい。このことは硬度分布

第10図 (a) No.1 防空壕内側壁での硬度値分布。(b) No.2 防空壕内側壁での硬度値分布

スムージングした曲線で見ると、2~5m 付近は他よりやや低いようであるが、全体としてはほとんど変化はみられない。なお、本坑の側壁には測線方向のクラックが見られることがあり、そのような部分では値は小さくなっている。

硬度の測定結果を第 10 図(b)に示す。硬度値は 20~30 と全体として比較的安定しているが、坑口から 2m までが 25 前後またはそれ以下であるのに対し、5m 以奥ではほぼ 30 前後の高い値となっている。

スムージングした曲線で全体としてみると、2.0m 以内では平均値は 24 前後であるのに対し、これより奥では 25 以上に達しており、30 以上のところも多い。したがって、防空壕内でも斜面表層近くは硬度が低く、劣化によるものと考えられる。ただし、吉田町地区や鹿児島市西部地区での測定結果と比較すると、コントラストはそれほど高くない。

側壁に沿ったクラック部では局所的に硬度は低下しており、図で 7~8m や 10m 付近で値が急に低下しているのはこのようなクラックに沿った部分である。

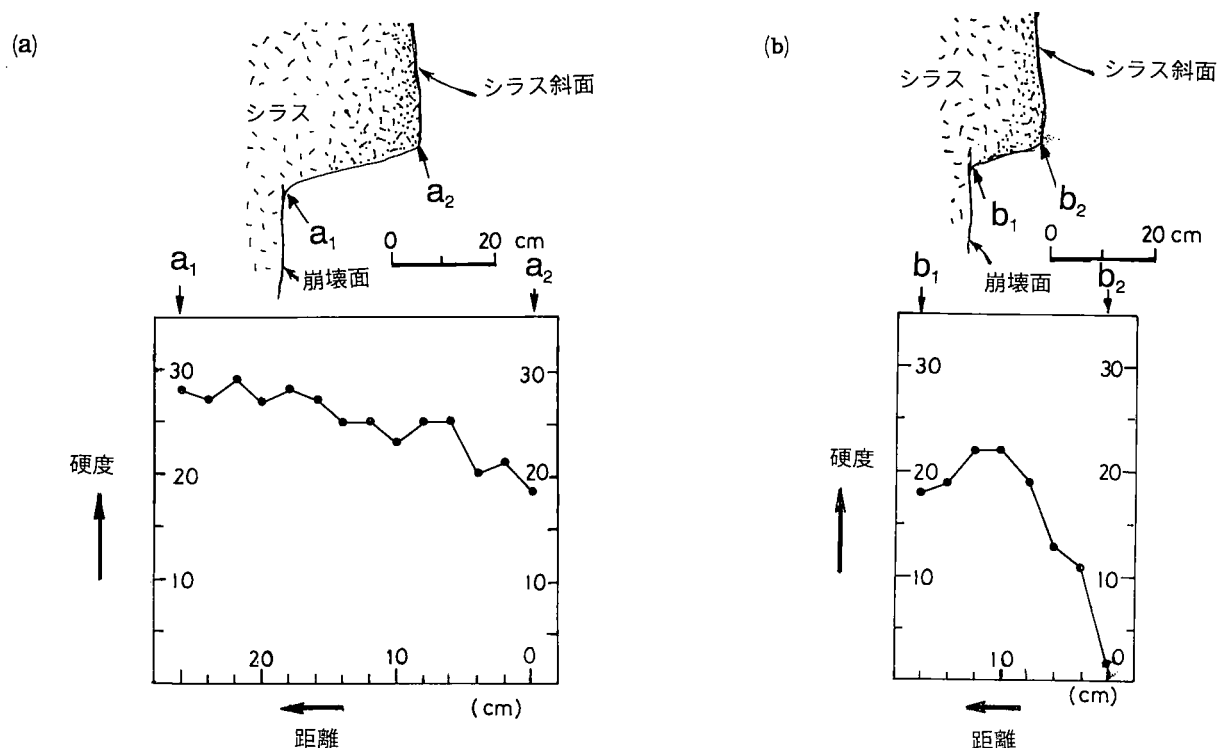
第 11 図 表層崩壊跡での測定位置と硬度値分布。

(a), (b)いずれも上は崩壊部分の水平断面図, 下は斜面表面から内部に向かっての硬度値分布。

知覧城跡付近ではすでに述べたように1993年9月の台風に伴う豪雨で斜面崩壊が多発した。崩壊はいずれも極めて表層のものであり、表土を含め斜面に沿って薄く崩壊したと考えられる。崩壊跡をみると、奥行きは15~25cmで、崩壊は斜面に平行に形成された剥離面に沿ったらしく、崩壊面はほぼ平面の奥の部分とそれと直交する側壁からなっている。このような崩壊面のうち、2箇所を水平断面図として第11図に示す。(a)の奥行きは約28cm、また(b)は約16cmである。

前述の数m~10数mに及ぶシラス斜面での測定例に比べれば表面からわずかな距離であるが、(a)、(b)いずれにおいても内部に向かって硬度が増加していることが分かる。

(a)では距離25~28cmの崩壊面最奥部では硬度値は28~30前後であるが、値は外側(シラス斜面)に向かって徐々に低下し、表層では20前後となっている。

(b)では全体に値が低く、距離8~14cmでは18~22であるが、表層の数cmでは15以下となり、外側に向かって急速に低下していることが分かる。

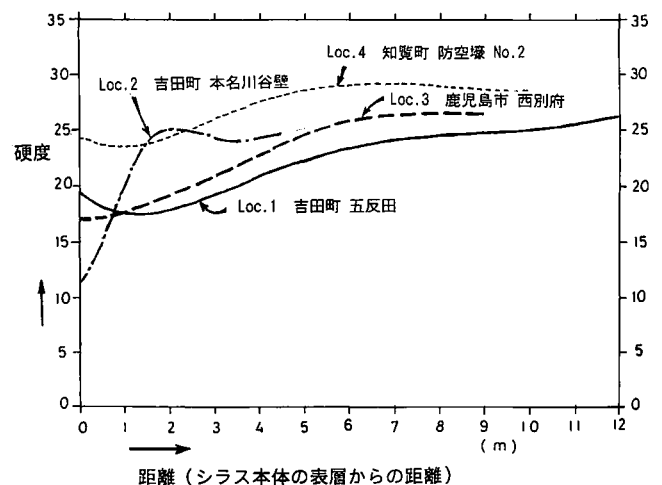
第12図のいずれの曲線も斜面から一定の距離をへた斜面内部では25~30でほぼ一定値をとることから、それらが個々の場所での初生硬度をほぼ表していると考えられる。25~30という値は、硬さによる分類では“中硬質シラス”(土質工学会しらす基準化委員会編, 1981)に該当する。ただし、個々の値は必ずしも同一ではなく、たとえば、知覧地区の防空壕No.2での測定値は28前後と他のものよりも概して高く、これに対して吉田町五反田地区のものでは25~26と概して低い。これはそれぞれの場所での火砕流堆積物としての溶結程度の微妙な違いを反映したものとみてよいであろう。

第12図ではLoc.1(吉田町五反田)、Loc.3(鹿児島市西部)、およびLoc.4(知覧町のNo.2防空壕)は硬度値のレベルは異なっているものの、曲線のパターンは比較的よく似ている。これに対してLoc.2(吉田町本名川河床)は大きく異なっている。前2者はシラス斜面でも比

第12図 同一横軸上に表した様々なシラス斜面での劣化分布。No.4を除いていずれもシラス本体表面からの距離。

較的標高の高い部分であり、これに対して後者は裾部に相当することから、同じシラス斜面でも斜面の上端部と裾部とでは劣化状態はかなり異なることを表している。

前二者は長期間の劣化を経たものあり、かなり内部まで劣化が進んでいるのに対し、後者では河川水による頻繁な浸食・崩壊の結果、劣化はごく表層だけしか及んでいない。

表層から内部に及ぶ劣化範囲の違いとしてみれば、Loc.1の吉田町五反田やLoc.3の鹿児島市西部では劣化範囲はシラス斜面の表面から6~7mであるのに対し、Loc.2の吉田町本名川河床のものでは劣化範囲は1.5~2.0mにすぎない。

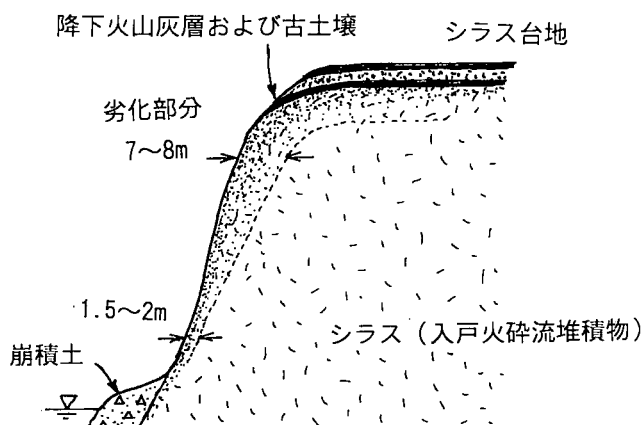
第13図はこれらのことを考慮してシラス斜面での劣化分布を概念的に表現したものである。このようにシラス斜面といっても斜面での位置とそこでの過去の風化・浸食といった地質作用の影響の受け方によって風化・劣化分布は大きく異なると考えられる。

第13図 シラス斜面上での位置による劣化範囲の違いの概念図。
