58・7山陰豪雨による斜面崩壊の地質学的特性

島根大学地質学教室調査団*

Geological character of slop failure by heavy
rainfall of July, 1983, San'in District

Research Group of the Department of Geology,
Shimane University

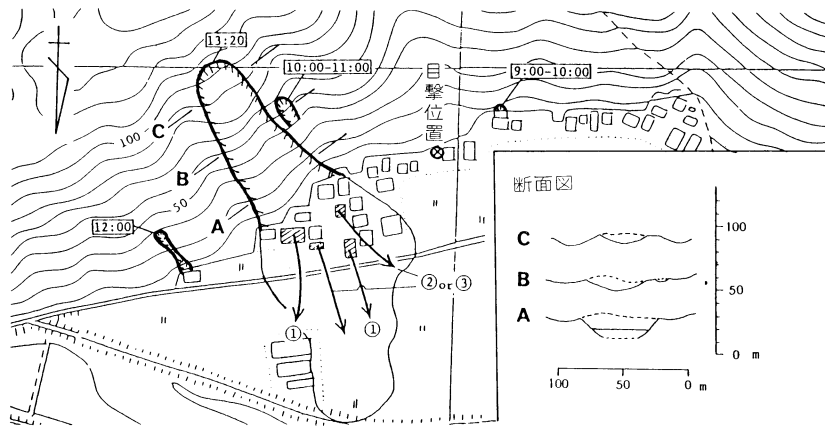
第5図 浜田市穂出町中場の崩壊付近の地形と発生状況

中場の大規模な崩壊の周囲では、小規模な崩壊が3カ所で発生しているが、これらの発生時刻は9時から12時の間であり、浜田での降雨のピークは8時から10時の間である。大規模な崩壊は13時20分に発生している。この崩壊を目撃した船崎夫人の談話によれば、瞬間的ではあるが崩壊は3回にわたっておきたのである。そして、1回目の崩壊が最も大きく、土石流化した崩壊物によって麓の家屋は上流に偏った方向に移動した。しかし、2回目と3回目の崩壊によって、家屋は周布川に直交する方向あるいはやや下流によった方向に動かされたとのことである(第5図)。

この崩壊は、40°の傾斜量をもつ斜面が幅約70m、深さ10m以上、斜面長約120mにわたって崩壊した。崩壊斜面の下半部の底には変質作用を受けた閃緑岩が露出する。閃緑岩は多くの黄鉄鉱を含み白色化した部分と、粘土化した部分からなる。前者は比較的硬いが、

矢印は崩落物による建物の移動方向を、丸で囲んだ数字は崩壊の順番を、四角枠内の数字は発生時刻を示す。図の位置は付図5に示してある。

これらのことから,豪雨のため急激に増加した地下水は,透水性の高い岩層部と相対的に透水性の低い一部粘土化した岩盤との間を流れたであろう.さらに,周りより岩層部が厚い部分では,地表の地形とは関係なく,岩層部の底面の形態が谷状になるため,周囲からより多くの地下水が集中したものと考えられる.その結果,岩層部の底面付近を境にして崩壊がおきたものと考えられる.なお,崩落物による家屋の移動方向(第5図)から,最初の崩壊は,山体に向って右側の部分から崩れたと判断される.

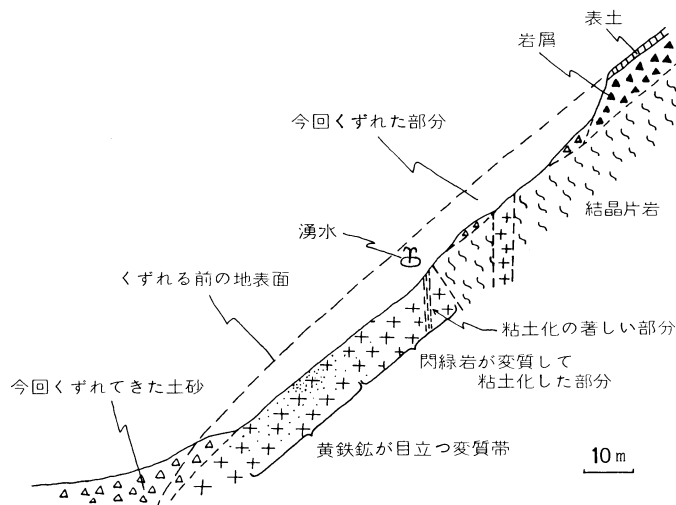
第6図 第5図中の大規模な崩壊の断面図

後者は大変軟かく、著しく粘土化した部分が脈状に発達している(第6図)。粘土化の著しい部分の上流側からの湧水が、崩壊発生後2週間たっても認められた。

崩壊斜面の上半部には風化し、一部粘土化した泥質片岩が露出するが、片理は $N80^{\circ}E28^{\circ}\sim 54^{\circ}S$ で斜面とは逆方向に傾斜した受け盤をなしている。

崩壊した部分は、斜面に埋積した厚さ5m以上の岩屑部が主で、岩屑型に属する。崩落崖(図版1)での観察によれば、この岩屑部の上半部は長径数10cm以下の角礫からなり、基質は粘土からなる崖錐堆積物であ

る。他方、下半部は最大約2m以下のブロックや角礫からなり、基質は砂粒大の岩片と粘土からなる。この部分を結晶片岩の風化部とする考えもあるが(柴田ほか, 1984)、角礫相互の片理の方向が一定でない。このことは、脆性破壊によって形成されたブロックや角礫が、その後クリープや流動によって斜面上を動いたことを示すものとする。

崩壊は、この岩屑部が周りより厚くなっている部分で、下位の一部粘土化した岩盤との境界付近を境にしておきている。また、この大規模な崩壊の東西両側で

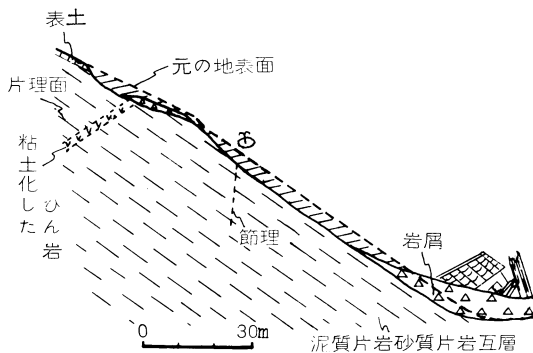
第7図 三隅町長柄の結晶片岩の崩壊の断面図
図の位置は付図4に示してある.

結晶片岩類の大規模な崩壊の1つに三隅町長柄(付図4)の事例がある.目撃者の談話によれば,この崩壊は23日7時半頃から8時の間に,3回にわたって発生している.1回目と2回目の崩壊は,5~10分の間隔をもって斜面上部でおき,続いて3回目の崩壊が全体にわたっておきた.崩壊物の量は2回目が最も多かったようである.

この崩壊は,傾斜量40°の斜面で,幅10~40m,深

さ10m前後,斜面長100mの規模でおきた.崩壊部側壁には厚さ5~10mの岩層部(図版3)がみられ,その下位の結晶片岩はN30~60°W35~60°Nの片理をもち,流れ盤となっている(第7図).崩壊部の上部の結晶片岩中には,崩壊部の長軸にほぼ平行するN30~40°E70~85°Sと,ほぼ直交するEW80°Nの2系統の節理が発達し,前者の系統の比較的大きな節理から湧水がみられた.そして,崩壊部の底部に露出している結晶片岩の岩盤の表面は,磨かれて光沢をもっている.

これらの事実から,大きな節理から岩盤と岩層部の境界付近を流れる地下水が,豪雨によって急激に増加したため,岩層部が崩壊したと考えられる.

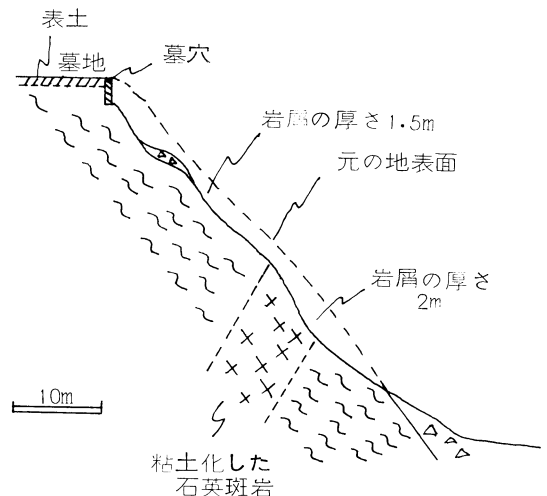
第8図 三隅町須津の結晶片岩の崩壊の断面図
図の位置は付図3に示してある.

この地域で特異な発生機構による崩壊が三隅町須津(付面3)でみられる.この崩壊は,斜面の麓で小さな土砂崩れがおきてから数10分たった23日6時頃に傾斜量30~50°で,比高約45mの小さな斜面でおき,幅約25m,斜面長約60mの部分が尾根の直下から崩壊した中規模のものである.尾根の上は墓地になっており,尾根に平行に墓穴が掘られている.

崩壊斜面には,斜面とほぼ平行な片理をもつ結晶片岩と,斜面にほぼ平行な走行で,厚さ約10mの石英斑岩の岩脈が露出する(第8図).崩壊部の底部に露出する結晶片岩の片理面は磨かれて,光っている.また,

石英斑岩は著しく粘土化している。そして、尾根直下の崩落崖には、墓穴の断面があらわれ、そこには土葬された人骨がみられる(図版2)。

これらのことから、地表から浸透した地下水が粘土化した石英斑岩によってせき止められ、斜面上部での地下水が上昇したため、流れ盤をなす片理に沿って崩壊が生じたと考えられる。そして、尾根に掘られた墓穴が水の浸透を増長させる役割をしたであろうし、斜面上に埋積していた厚さ1.5~2mの岩層が崩壊をより大きなものにしたと考えられる。

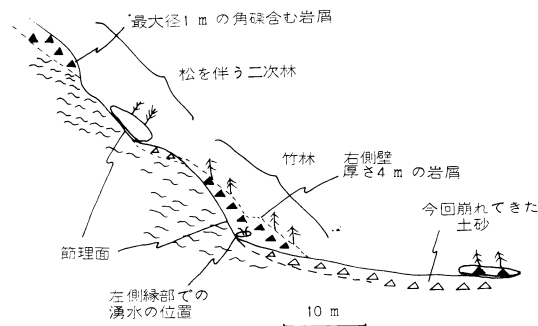
第9図 益田市須子町の結晶片岩の崩壊の断面図
図の位置は付図1に示してある。

このような崩壊は益田市須子町周辺(付図1)で多くみられる。第9図はその一例である。幅10数m、斜面長30m前後の部分が23日7時50分頃に崩壊した。

斜面を構成する結晶片岩の片理は、斜面とほぼ同じ方向に傾斜した流れ盤となっている。崩壊斜面の下部には、厚さ0~4mの崖錐が堆積し、竹林となっている。崩壊斜面下部の左側縁部では崖錐がうすく、結晶片岩の片理にほぼ平行な割れ目からの自噴泉があり、夏涸れしたことがないそうである。

崩壊を目撃した尾木慶二郎氏によれば、崩壊は連続して3回おき、最後の崩壊で竹林の一部が塊状のまますべってきたとのことである。また、崩落部での観察によれば、片理面と節理面とをすべり面として、風化した結晶片岩が大きく崩壊している。これらのことから、崩壊はまず風化した結晶片岩が片理面と節理面を境にしておき、続いて斜面下部の崖錐がすべったものと考えられる。

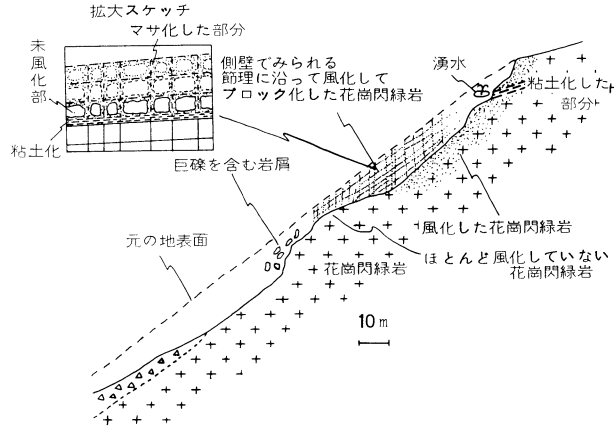
第10図 三隅町岡見の花崗閃緑岩の崩壊の断面図
図の位置は付図3に示してある。

岡見での崩壊(付図3)は、23日7時半頃から8時の間に、5～10分間隔で3回にわたっておきたようである。崩壊は30～40°の傾斜量をもつ斜面で、幅22～53m、斜面長300m以上にわたっておこったもので、今回の豪雨による斜面崩壊の最大のもの1つである。

崩壊斜面の下半部の大半は崩落物におおわれているが、上半部は比較的かぶりが少なく、この崩落崖付近の花崗閃緑岩には、ほぼ垂直な節理系と斜面にほぼ平行な節理系とが発達し、花崗閃緑岩を一辺が数10cm～数mの方形に切っている。節理によって方形に切られた花崗閃緑岩は、節理に沿ってマサ化し、中心部に未風化あるいは風化度の低い核がある(第10図、図版4)。

しかし、地表面から数～10数mの深さにある斜面と平行な節理に沿って花崗閃緑岩は著しく粘土化している。(図版5)一般に、粘土化を伴う節理は、ほぼ垂直な節理系を切ることが多い。また、崩落崖の直下では、斜面にほぼ平行な粘土化帯からの湧水が認められた。そして、崩落崖付近では、これらの節理面が崩落斜面となっている。

これらの観察から、網目状に発達した節理に対し、地表から浸透した水によって花崗閃緑岩は節理に沿って風化していわゆるマサ化した。それらの中で、水が集中し易い斜面にほぼ平行な節理系のあるものが、地下水による風化や節理面に沿う岩盤の滑动などによって粘土化したのであろう。しかし、粘土化した部分は、

今回の豪雨では、マサ化を伴うほぼ垂直な節理から浸透した多量の水が、粘土化を伴う斜面にほぼ平行な節理に急激に集中し、そのために粘土化した節理より上位の部分が迂り出したものと考えられる。

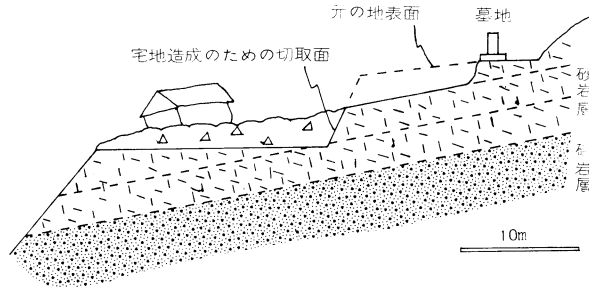
第12図 益田層群の岩盤型崩壊の例

面の傾斜方向と斜面のそれとがほぼ同じ場合、すなわち流れ盤の場合には、斜面の大きさに比べて比較的規模の大きい崩壊が起きている（第12図）。この場合、斜面の傾斜が 20° 以下であったり、斜面の高さが数10m以下であっても、量の多い崩壊が発生している。つまり、益田層群の地域において、比較的規模の大きい斜面崩壊は、岩盤型が主である。

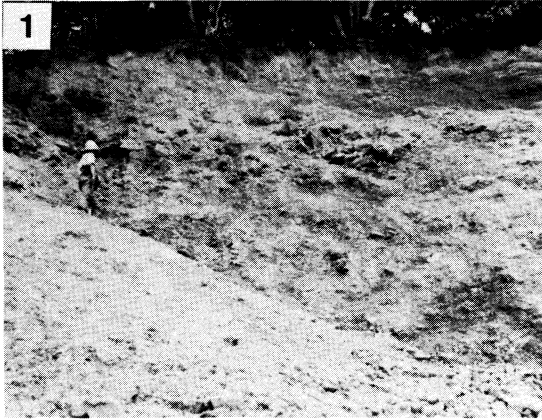
- 1 浜田市中場における結晶片岩類の斜面崩壊(第6図)の崩落崖にみられる岩層.
- 2 三隅町須津における結晶片岩類の斜面崩壊(第8図)の崩落崖にあらわれた墓穴. ハンマーの先の白い物は人骨.
- 3 三隅町長柄における結晶片岩類の斜面崩壊(第7図)の側壁にみられる岩層.
- 4 三隅町岡見における花崗閃緑岩の斜面崩壊(第10図)の崩落崖近くの側壁. 節理に沿って花崗閃緑岩はマサ化している.
- 5 同上の崖落崖でみられる斜面に平行な節理に沿っての粘土化帯.
- 6 益田市大谷町伏谷での土石流の洗掘の痕. 災害発生前の谷底は、人物が立っている高さであった.
