中場地すべりの地質的要因と対策工法

安藤進一*

The prevent method and geological primary factor of the Nakaba Landslide Area

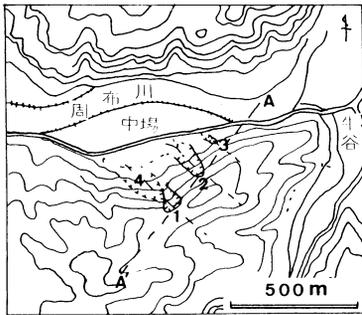
第1図 中場付近の地形

地形図、航空写真判読から谷発達方向が北西—南東に一様性の伸びを示し、第1図中の4の亀裂発生斜面は1の旧崩壊斜面の延長であることがわかった。更に1, 2, 3の崩壊斜面頭部は、リニアメントA-A、上にあり構造的関連性を推測することができる。

第1図に示す1～3の崩壊斜面における地下水流動は、 $N30^\circ E 85^\circ S$ の断層によって連続性が生じ、崩壊の誘因となっていると推定すると、各地すべり崩壊頭部がリニアメント上にあることも不思議ではない。

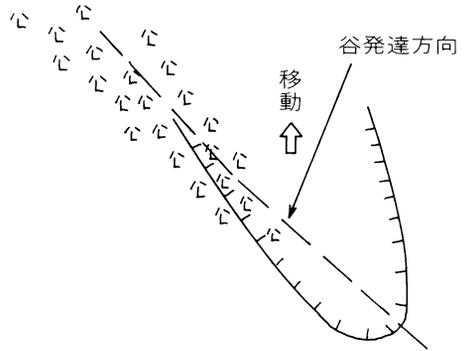
第2図 崩壊斜面と竹の植生

地表含水状況を示す指標植物として上げる竹の繁茂が崩壊斜面左側に観察できる。第2図に示すように竹の繁茂方向に一様性があり、北西—南東方向に伸び崩壊面と密接な関係をもつと思われる。

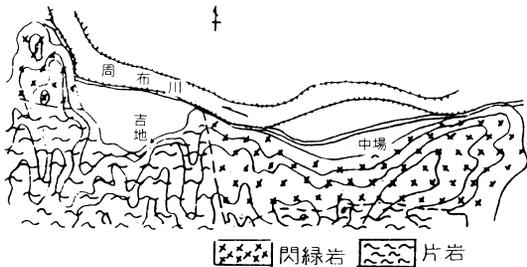
第3図 中場周辺の地質図

穂出町周辺の地質は、古生代三郡変成岩類結晶片岩とそれを貫く閃緑岩の分布がみられる(第3図)。

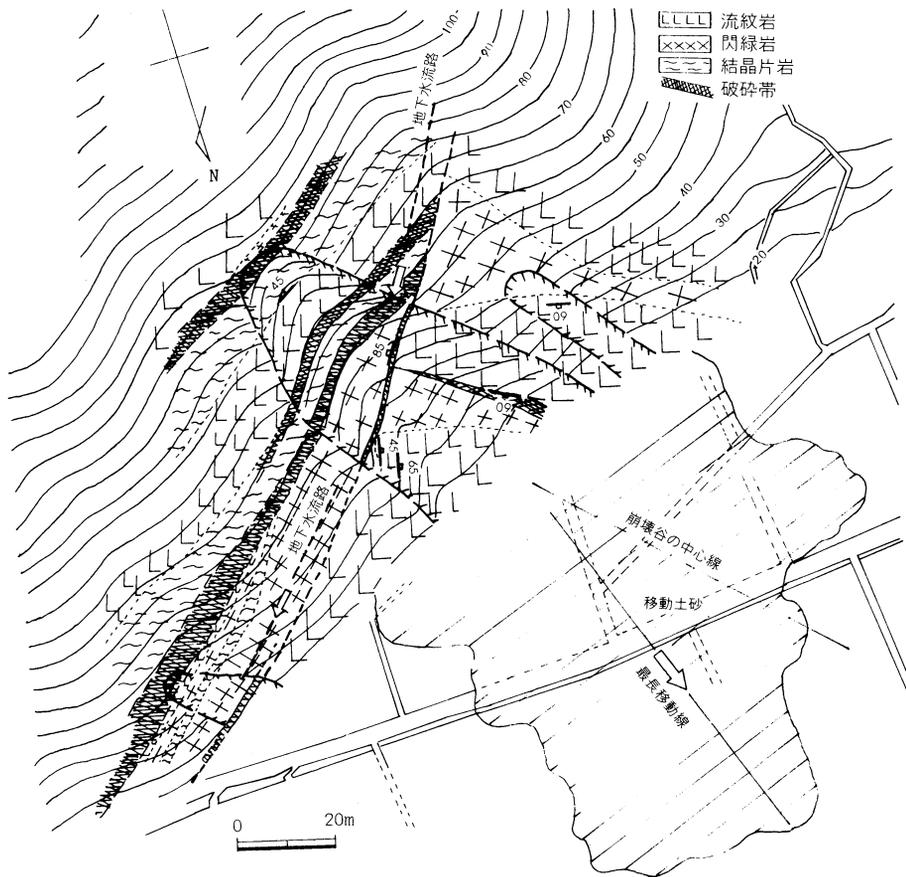
第4図 崩壊部周辺の地質図

崩壊斜面においては、閃緑岩を更に流紋岩が貫き、流紋岩は著しい岩相変化を示す(第4図)。

移動土砂堆積層厚 1~2 m、移動距離 200 m と薄く広く分布している状況、移動状況を第4図に示す。

崩壊発生の23日13時頃は、浜田地区の降雨ピーク時刻10時から3時間後で、時間降雨量2mm程度の雨上がりであった。そして、泥流的移動になるだけの豊富な地下水の存在が考えられる。これらのことは、第4図に示すように、地表水地下浸透域が非常に広く、破碎帯を流路とする他地域からの流入が活発であるとともに、側方流下が停止し水位上昇へと変化するまでの時間的経過を考慮すれば、多量の地下水と降雨ピーク時刻と崩壊発生のズレは頷けよう。

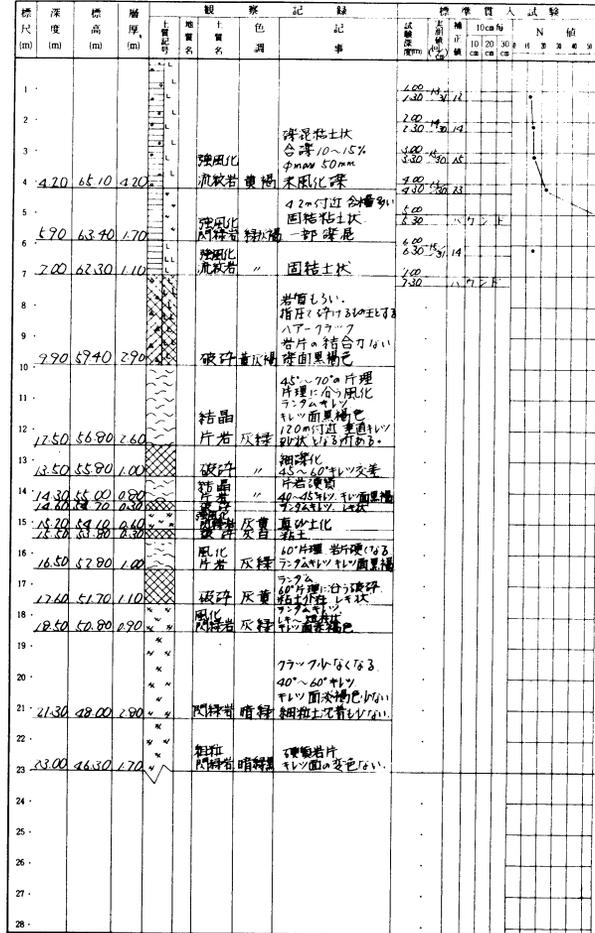
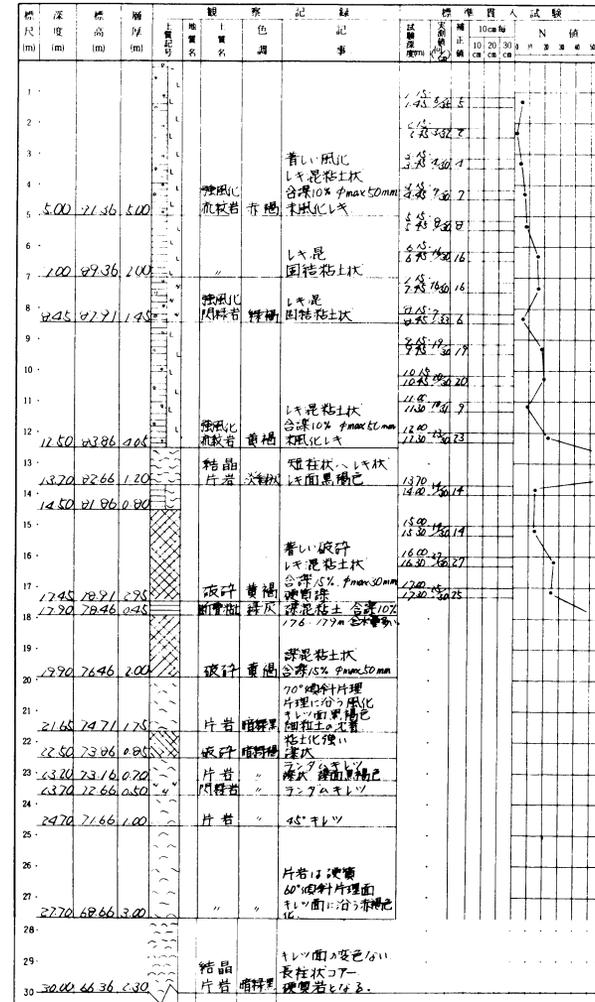
第5図 ボーリング柱状図

ボーリング結果は土質柱状図（第5図）にまとめた。BP1地点で確認できた $N70^{\circ}W60^{\circ}N$ の断層粘土は、崩壊斜面中腹に分布する $N30^{\circ}E85^{\circ}S$ の断層に切られる所まで分布し、一次崩壊面を形成した。この一次崩壊によって抵抗土塊を失った斜面は、流れ盤構造となる節理系の顕著な網目状風化している閃緑岩が、 $N60^{\circ}E45\sim60^{\circ}S$ の断層破碎帯風化片岩で二次崩壊を生じ、多量の崩土となった。

崩壊斜面下部では、一次崩壊面が露出して安定斜面勾配を形成し、それ以深での再滑動は無いと判断できる。というのは、ボーリングBP1、2によると、断層粘土分布深度以深のコアは硬質岩片〜棒状となり、一連の力学的弱線を求めることがむずかしいからである。一方、斜面上部で急崖を形成している風化帯の崩壊が考えられるが、崩壊面形成となる脆弱面の存在を構造的な面から探すことはむずかしい。

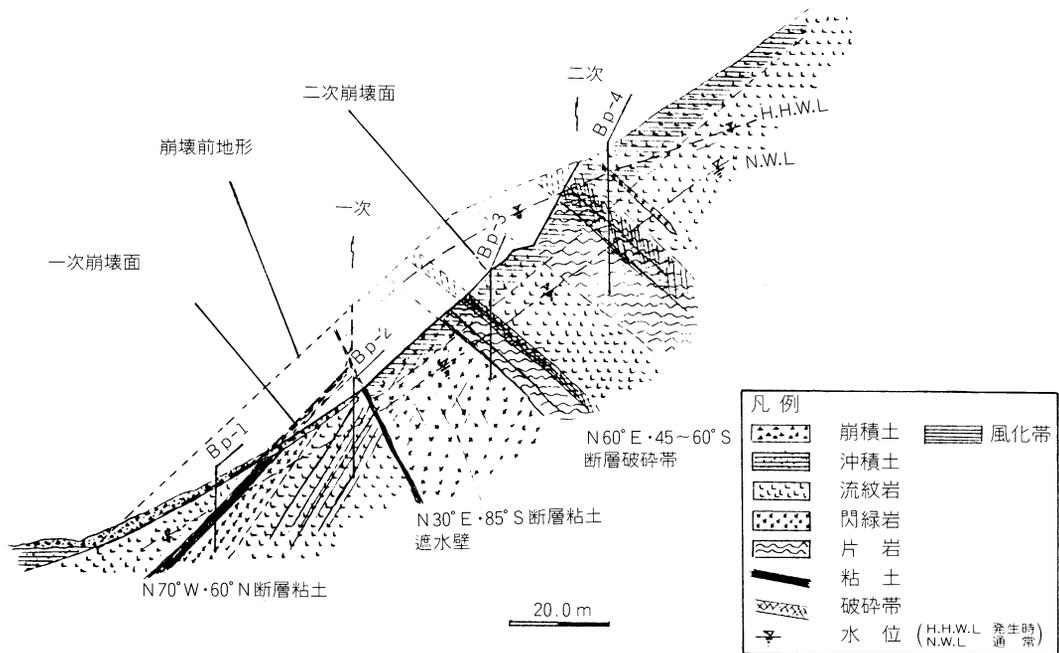
第6図 崩壊部の地質断面図

地質断面図（第6図）に示すように、斜面中部から上部の断層破碎帯での地下水が断層粘土（ $N30^{\circ}E85^{\circ}S$ ）で側方流下を避けられ、異常な地下水位上昇となった。断層粘土遮水壁での水頭差が大きくなるとともに、 $N70^{\circ}W60^{\circ}N$ の断層粘土（一次崩壊面）に沿う地下水の浸透を生じた。この地下水の浸透が断層粘土の強度低下を促し、力学的不連続面を形成していった。力学的不連続面形成の進行により斜面の安定バランスがなくなり、一次崩壊が発生した。一次崩壊による遮水層破壊で急激な浸透流が生じ、その結果、破碎帯風化域の二次崩壊につながったであろう。

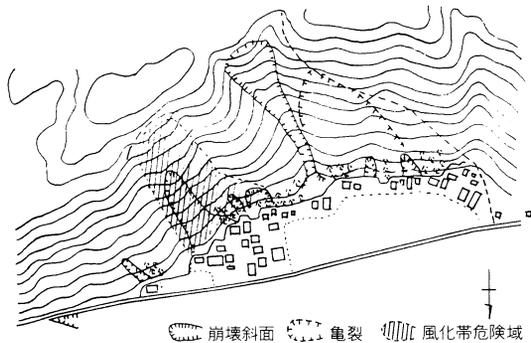
第7図 崩壊斜面と風化帯危険域

風化帯での崩壊は、第7図に示す範囲に及ぶと判断し、斜面の一樣化、排土を計画する。

今後想定される風化帯破壊面の傾斜角（ α_i ）が 40° であり、計画斜面傾斜角（ θ ）は $\theta \leq \alpha_i = 40^\circ$ が成立するように計画する。

崩壊斜面には崩積土の残留がほとんどなく崩積土再滑動の危険性は少ないが、風化帯での後退性崩壊の危険性が高い。そのため、排土工で二次災害の防止工法を検討し、設計切土勾配を1：1.0を基本にし、小段を設けることで全体斜面勾配を緩くした。微地形に即した切取りを行い、斜面内小崩壊を防止しなければならない。
