昭和58年7月山陰豪雨による地すべり地等 の山地災害について

和田温之*・稲本 暁**・長田実也**

Slope failure caused by heavy rainfall of July, 1983,
in the west region of San'in District.

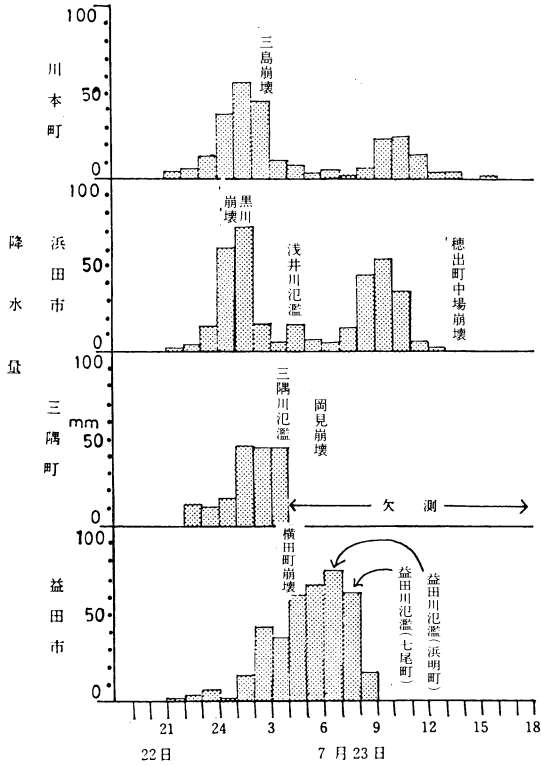
第1図 豪雨時の時間降水量

既に農地や道路の一部に被害が発生していた。22日は小休止の形で雨がなく、23日未明から10時にかけて異常な集中豪雨があった。中国四国農政局益田開拓建設事業所(益田市高津)の雨量計の連続記録は第1図と第1表に示すように、最大日降水量は372mmで200年確率を越え、最大時間降水量は96mmで150年確率程度であった。特に朝5時から9時までの4時間は60mm/m以上の時間降水量が連続した。浜田市と川本町では豪雨のピークが二つあり、午前1～2時の最初のピークのときに既に河川の氾濫と山崩れがあった。益田

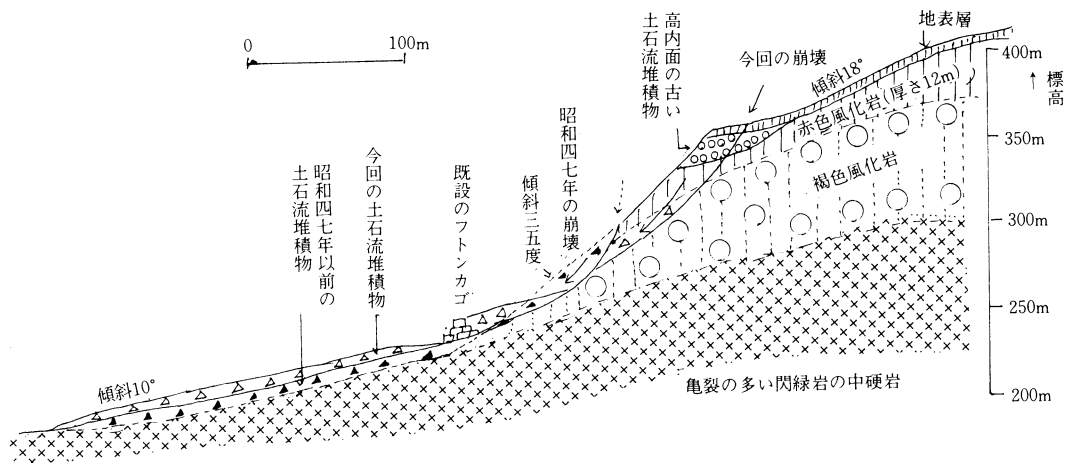
第6図 下鞍掛の大崩壊断面図

三紀末の風化作用によるものとしている。この地域では高内面より高い斜面の表層部に赤色風化帯が厚く発達しているが、全体としては斜面に沿った形であり、上部で十数m、下部で数十cmである。赤色風化帯の下には堅い風化殻のあるマサ状の褐色風化帯が厚さ数十mあり、更にこの下は亀裂の多い岩盤が分布している(第6図参照)。下鞍掛の崩壊地で、土壌硬度計で風化帯の強度を測定(昭和58年12月14日)したところ、支持強度は赤色風化帯が10kg/cm²前後、褐色風化帯が20kg/cm²前後であり赤色風化帯の強度が小さい。流下して堆積したものは1~2kg/cm²である。崩壊地の背後にある傾斜20度前後の斜面を構成する赤色風化帯の

中に、落差1m前後のクラックが残存していることから、最初の崩壊は主としてこれの豪雨による含水比の増大とクラックでの間隙水圧の上昇によって破壊されて生じたものと考えられる。そしてこれが斜面を落下するときに傾斜30度前後の古い崩壊面の褐色風化帯や高内面の古い土石流堆積物を巻き込んで新しい大規模な土石流を発生させたものと考えられる。下鞍掛の崩壊面の上部には今回の崩壊でも取り残された古い土石流の露頭がある。又この少し下に厚い崖錐が分布し、風化岩との不整合面に多量の湧水があり、これも崩壊の原因の一つになったと考えられる。今回の土石流は傾斜10度の石見高原面で静止しているが、総延長は400mであり、この地域では最大級の土石流である。高内面付近で発生した崩壊による土石流は大規模なものが多いことから、これらは大なり小なり下鞍掛と同じような条件にあったものとみられる。

このような斜面崩壊の今後の防止対策について考えると、残丘の崩壊斜面の途中には未だ崩壊した土塊の一部が残存していることから、これらの除去又は抑制も一つの方法としては考えられるが、量的には多くなく、下方にフトンカゴを積み、今後流下してもその地点で静止させることが可能である。しかしながら、崩壊地の背後にある新しいクラックの発生している斜面は今後の豪雨で大崩壊する危険があり、規模も大きいことから下部で静止させることは困難である。今回も上今明では数カ所の砂防堰堤を越して流下した大規模な土石流があった。このような斜面崩壊を防止するには既崩壊面より上の斜面を安定させることが重要である。この斜面での崩壊は表層で発生することからこの部分の摩擦抵抗を増加させる方法が効果的と考えられる。その方法としては杭でも良いが、急斜面の上部であるから機械施工に難点があり、長さ数mの鉄筋を挿入する方法の方が容易であると考えられる。そしてクラック及びその周辺の地表水の処理を加えれば崩壊の防止は可能と考えられる。大麻山麓での古い崩壊面の上部を枠工で抑えたブロックは今回崩壊せず、この方法も有効のようである。

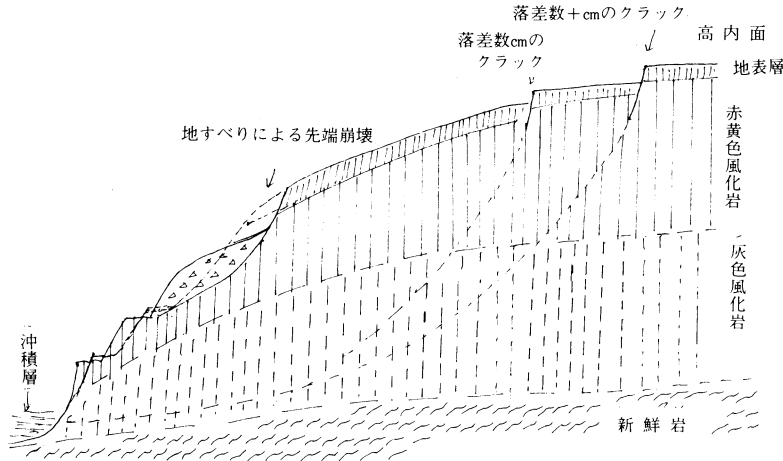
第7図 本益地すべり防止区域周辺の地すべり模式図

この地域の上部の標高400m前後には高内面に相当する小起伏面があり、この附近の泥質片岩は赤黄色土状に強風化している。ここでは第7図に示すような一次地すべりが発生したが初期の段階であり、圧縮した末端部に小崩壊が発生した。そしてこの地点より20m離れた上部には落差数十cmのクラックが発達した。この下方への連続性は地表では明瞭でなく、このブロックの防止対策も当初は先端崩壊のみを考えたが、クラックの発見後は地すべり全体の対策をすることになっ

た。このことは崩壊面の背後にある斜面の調査が不可欠であることを示している。本益の地すべり地の中下部には暗灰色の風化泥質片岩の上に厚い崩積土が堆積し、これに慢性的な二次地すべりが発生している。これらも今回の豪雨によって若干の動きを示したが大きいものではなく、既に地すべり対策工事の施工されているブロックや地区の下部にある圃場整備された水田は安全であった。

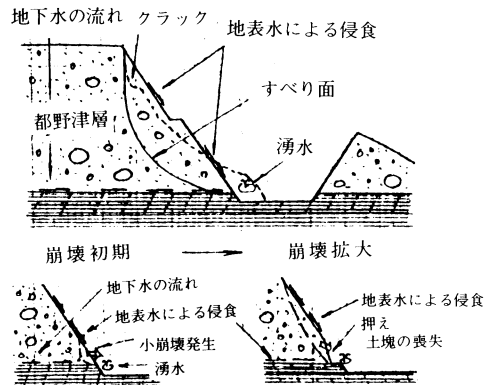
第8図 礫層と泥岩の不整合面の崩壊

切土面は造成地と取付道路の周辺に多く、このうちの泥岩、赤黄色強風化凝灰岩及び暗灰色風化泥質片岩で構成される面ならびに第8図に示すような都野津層の礫層と泥岩の不整合面のある面等の一部では、従来から大雨時に崩壊が発生することがあった。今回の豪雨でも同じような条件のところ崩壊した。

上段のカット面の一部では小出（1973）の指摘した地表層の発達した強風化部に小崩壊があった。これも勾配1割（45度）程度のカット面にすれば大丈夫のようである。局部的にある砂層をカットした斜面の一部には小規模なガリ侵蝕を受けたのもあったが崩壊は殆んどなかった。ガリ侵蝕も勾配2割（27度）のカット面にはなかった。都野津層と泥岩の不整合面は高津川以東の高津面附近に分布しているので、これを開く益田工区の取付道路のカット面で多くみられる。不整合面上の都野津層は下位の泥岩を不透水層として相対的に帯水層になっているらしく、常時でも地下水位は高く、不整合面の露頭の一部には湧水がある。このため不整合面上では高含水比による強度低下が認められ、これが大雨による間隙水圧の上昇によって破壊されるよう

である。この防止には地下水排除とカット公配の変更及び押え盛土等が有効のようである。造成地の周辺の都野津層で構成される自然斜面の多くは厚い地表層が崩壊したものであるが、規模の大きいのは泥岩や泥質片岩等との不整合面のあるところか、背後の斜面にクラックの残存する古い崩壊ブロックの二次崩壊であることが多い。

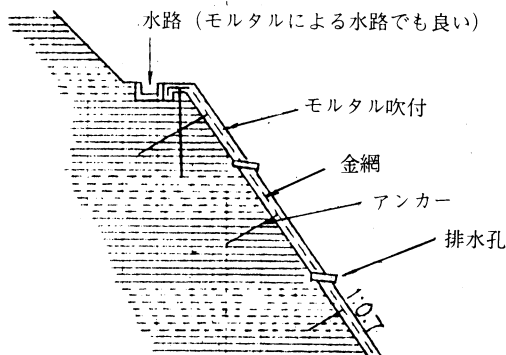
第9図 緩み防止の工法

泥岩は色によって、暗青色、灰色及び黒色の3種類に分れる。最も崩壊しやすいのは暗青色の泥岩のカット面であり、この泥岩は掘削時には発破を必要とする場合もある程に硬いが、空気に触れると小さい亀裂が短期間に発達し強度低下をきたす。凸斜面の場合が応力解放しやすいためか破壊が早い。灰色泥岩は流れ盤の場合には風化帯が地層面に沿って厚く発達し、一部にはヘアクラックの発達しているところもある。今回の豪雨でも泥岩の流れ盤のところの高いカット面で地すべりが発生した。また第9図に示すような通常の

モルタル吹付のアンカーを深くして緩みの発達を防止したところでは崩壊は発生せず、この工法を採用しなかった隣接のカット面は崩壊した。この泥岩でも受け盤のカット面は緩みの発達が少なく、5m程度の短かいカット面で、かつシュミットハンマーで計測した静弾性係数が2,3万kg/cm²以上の区間は今回の豪雨でも崩壊していない。黒色の泥岩は砂岩との互層になっていることが多くカット面の崩壊も少ないが、高い斜面や凸斜面の場合ではヘアクラックの発達に長い時間を必要とするのか崩壊まで長い期間が必要のようである。これらの対策としては青色泥岩では掘削後直ちにコンクリート擁壁、風化灰色泥岩の低いカット面の勾配は1.2割(40度)、高いカット面と地すべりの発生したものは地下水排除と押え盛土等、黒色泥岩はモルタル吹
