美都町の斜面崩壊について

The landslide in Mito Town

このたびの山陰西部豪雨災害に関し、美都町内で発生した斜面崩壊について調査する機会が得られたのでここにその特徴について述べる。

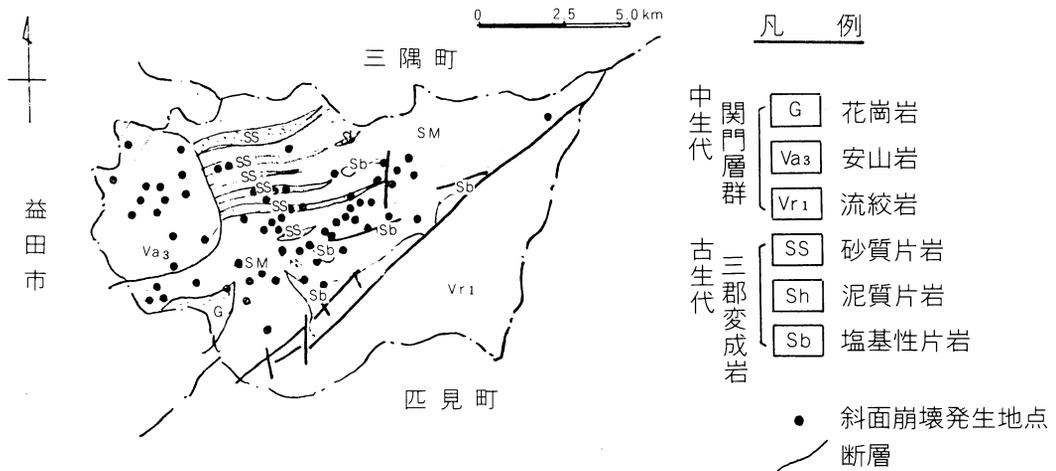
第1図 美都町地質図（島根県地質図より）と斜面崩壊地分布図

美都町は、島根県の西方、中国山地に近い山間部に位置しているが、標高300~400mの急峻な山々が連なり総面積の84%を林野が占める「峡谷山村」型の町である。また、この町を源として、今回大きな被害をもたらした益田川、三隅川が流下している。地質は、図-1に示すように、三郡変成岩類、関門層群などの古い地質が分布している。前者は、泥質片岩が主体をなし、砂質片岩をはさんで帯状に分布している。後者は、ドーム状ないし、前者と断層で境して帯状に分布

両者とも相当風化が進行し、山頂部では相当深部まで粘性土化しており、斜面上では岩塊が浮石状になり礫混り土砂化しているところが多く見受けられる。また谷の出口付近は、地山の風化生成物からなる崖錐層が厚く堆積している。

- 1) 三郡変成岩の特に泥質片岩分布区域に全体の約60%も発生している。
- 2) 発生位置は、比較的山腹が多いものの、山頂部でも、また裏の畑からもよく発生している。

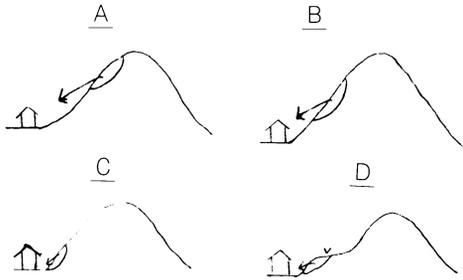
第2図 タイプ別崩壊発生頻度

ヶ所	
A	18	27%
B	23	35%
C	10	15%
D	15	23%
