那賀郡弥栄村における斜面崩壊

村上 久*

Landslide in Yasaka Village

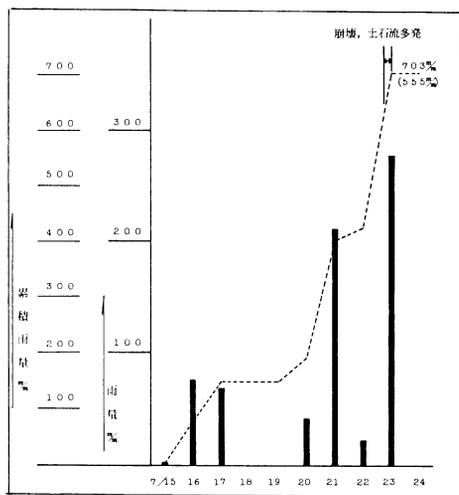
第1図 雨量強度累加曲線

のほり、7月23日早朝~午前中にかけての雨量強度のピーク時に発生したものが大部分である。

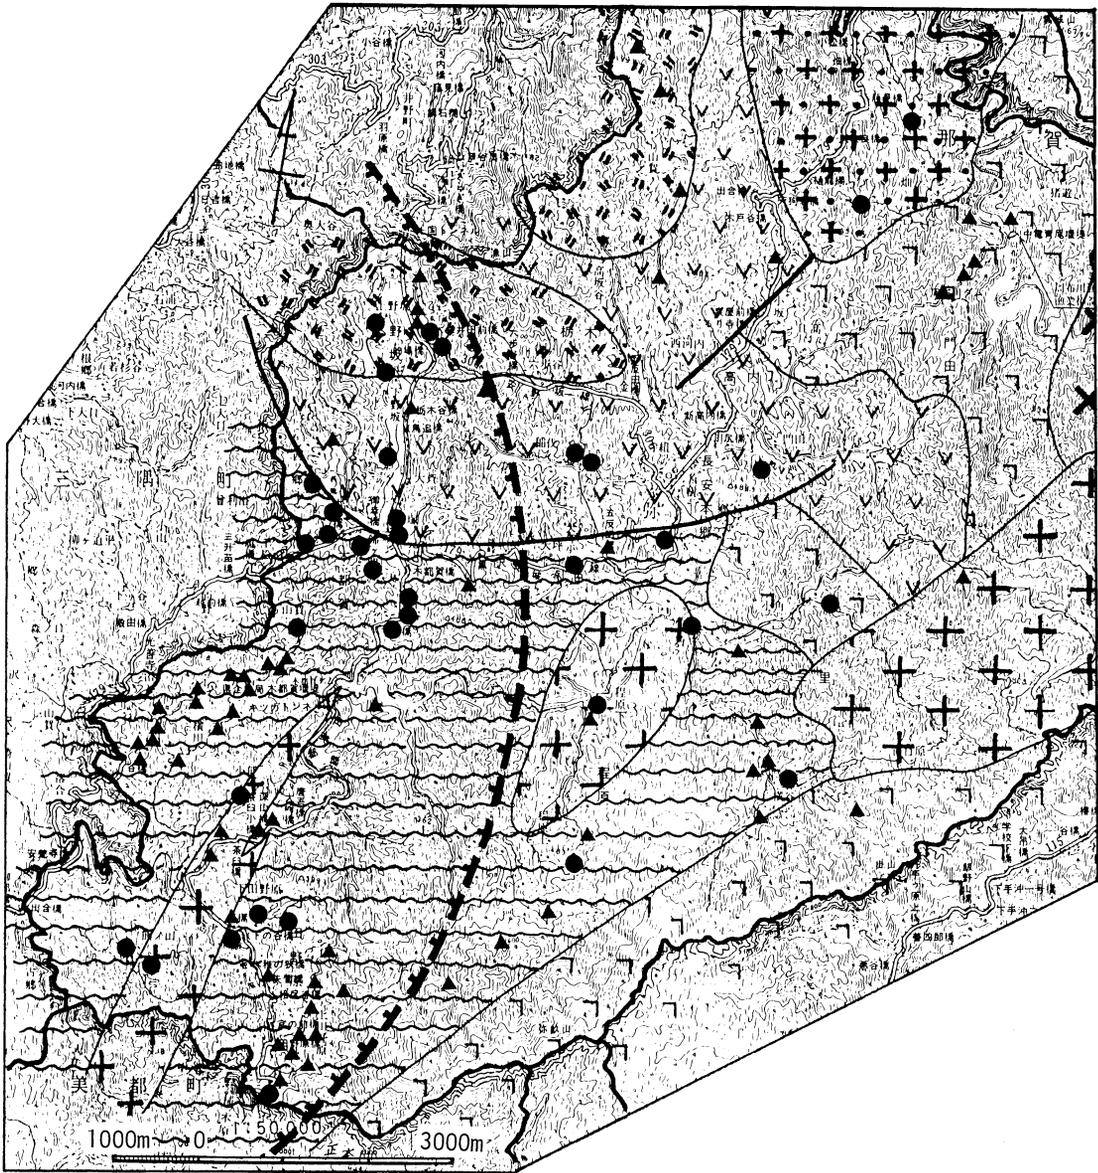
第2図 弥栄村周辺の地質および主要災害地分布図
(島根県地質図, 1982より)

図-3に弥栄村周辺の地質および主要災害地分布図を示した。本地区の地質は、村の中央部より南西側に三郡変成帯の泥質片岩が分布し、これを取り巻くように中生代白亜紀末~古第三紀の火山-深成岩類が分布している。またこの両者は各々、不整合、断層、貫入関係で接している。

災害箇所は、その分布面積に比較して、泥質片岩中に発生したものが異常に多く、これに次いで各火山岩類中に発生したものが多く(図-4)。この中でも、美都-三隅町境より約2.0kmの、累積雨量555m/m圏内での災害発生頻度が著しく高いことは注目に値し、地質における岩質や風化程度の差違よりも、雨量強度が災害発生の主要因になっていることが明瞭である。(図-3)

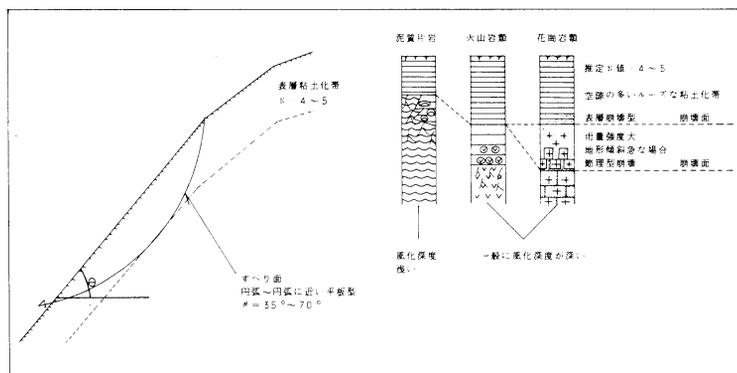
第4図 崩壊及び土石流における一次崩壊面の形状

表層崩壊の例を図-5に示したが、岩質によらず、推定N値4～5以下の空隙の多いルーズな粘土化帯で発生している。しかし、すべり面とそれ以下の風化粘土化帯とは、肉眼で判別できるような不連続面は存在しないことが多く、極めて連続的である。また、泥質片岩に比較して、火山岩類、花崗岩類は風化深度が深く、やや崩壊の規模が大きい傾向にあるが、これは岩質による風化機構の相違によるものであろう。
