## 益田市西部の斜面崩壊について

小 田 基 明\*

Slopeslide in the west area of  
Masuda City

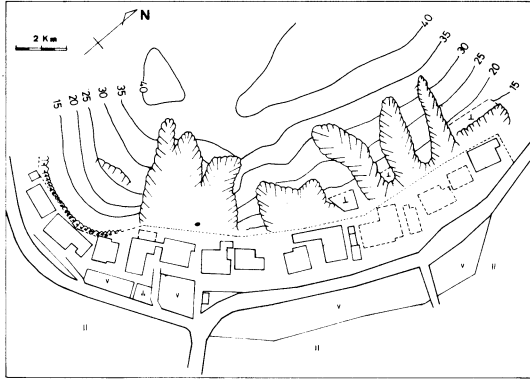
第3図 内田地区内の崩壊例  
位置は第2図に示す。

第3図は内田地区内の例を模式図に示したものであるが、崩壊の発生場所は弱い谷地形や凹地形部であり凸地形部では発生していない。この傾向は他の地区においても認められ、凸地形部の崩壊は少なく規模も小さい。また、頭部は標高33~38m(高さ約25m)に位置するが、この標高は斜面勾配の変換点に近い。すべり面の深さは2~4mで、土質は玉石・礫に乏しい粘性土である。

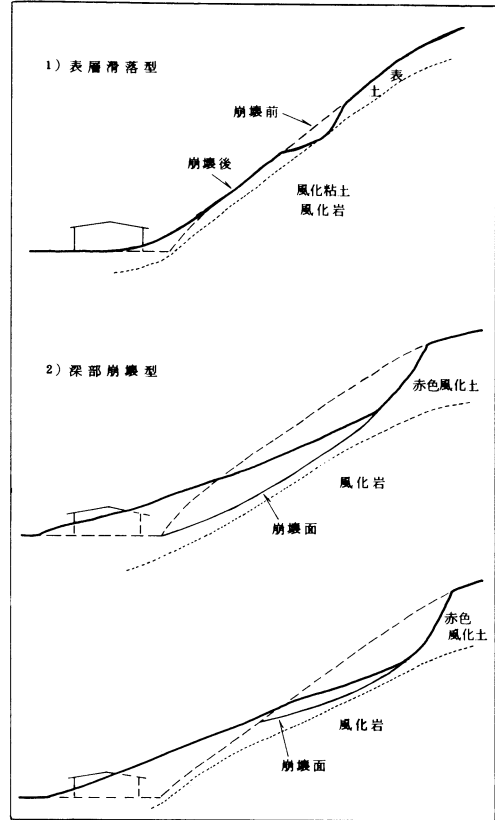
第4図 崩壊形態の模式図

表層土塊が基岩上面にそって滑落するタイプで、一般に層厚が薄いため土量は少ない。凸地形のやや急な斜面で発生している場合が多く、発生位置が高い場合は大きな被害をもたらしていることがある。また、この崩壊の分布は全域に及び、土質も多様である。

深部崩壊型には都野津層直下の赤色風化部で発生した崩壊の大部分が含まれ、風化層(軟質層)の薄い都野津層内では発生していない。

斜斜面中~下部の風化が進行している場合、崩壊面が斜面末端にまで及ぶ比較的大規模の大きい崩壊の生じていることがある。崩壊面には軟質な風化粘土が露出し、斜面上方に亀裂や段差が存在することが多い。また、斜面勾配がやや緩いと土塊の移動量が少なく地すべり滑動的となる。

これに対し、風化岩や堅い風化土が斜面中~下部で比較的浅い場合、崩壊面が斜面下部まで及ばずに終結

する。崩壊面の底部や側面は、強度や透水性の不連続面となっており、前者に比べ発生比率は圧倒的に多く、内田地区の例もこれに相当する。
