58. 7 豪雨災害 — 斜面崩壊について —

坂 田 俊 之*

A storm rainfall Disaster in July, 1983.
— Collapse on a steep slope —

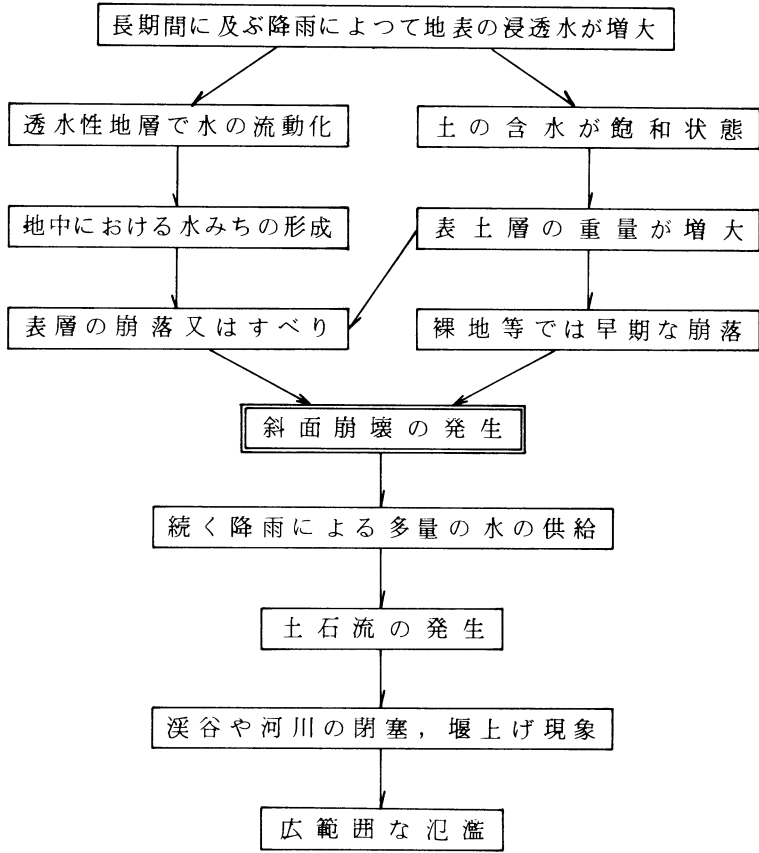
第1図 斜面崩壊発生のメカニズム

一般的に豪雨時において、山腹斜面が崩壊して行くメカニズムは、およそ第1図の様なものと考えられる。

特に世界の平均雨量の2.5倍の降雨量を示すわが国においては、地形の急峻性、地質の脆弱等の2要素と相まって、集中豪雨に見舞れると各地でこの種の斜面崩壊が発生することとなる。今回の島根県西部における被災もこの様なメカニズムによって発生した斜面崩壊や地すべりであったと考えられるが、降雨量の多さよりもむしろ、降雨状況と地質的な構成要素が支配的であったように思われる。

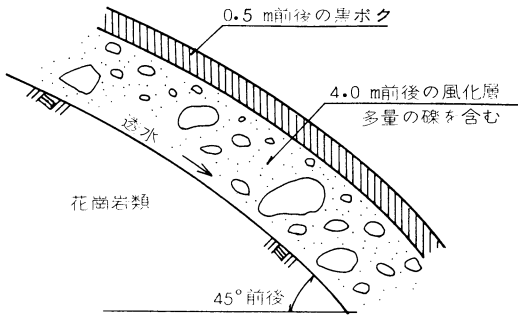
第2図 花崗岩地帯の崩壊の模式断面

a) 花崗岩地帯

- 1) 黒ボクが厚い所では竹やぶとなっている所が多い。
- 2) 風化層の表層部は比較的粘性のある真砂土となっている。
- 3) 風化層は多くの礫を含有しており、中には巨石も潜在している。
- 4) これらの地帯では溪流部の斜面崩落が多数発生しており、大規模な土石流を発生させている。

5) 崩落斜面は比較的急斜面であり、節理面の風化による岩盤すべりも見られる（巨石の崩落）

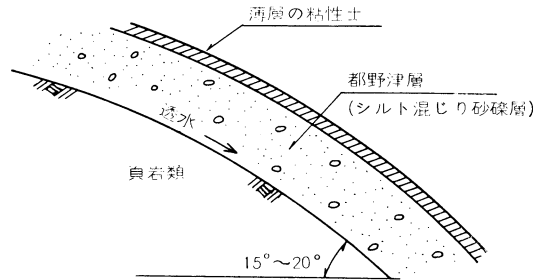
第3図 頁岩地帯の崩壊の模式断面

b) 頁岩地帯
〈特長〉

1) 5 m前後の風化層はシルト混り砂礫層となっている

るが、粘性もあって比較的透水性が低い。

2) 基岩となっている頁岩は硬く粘性もあって垂直に切土しても法面は安定している。

3) そのため切土法面に非常に接近して家屋が建られている。

4) 同時に大規模崩落が発生しておらず、部分的に数回にわたって崩落又は滑动が起っており、崩落跡地は階段状を呈している。

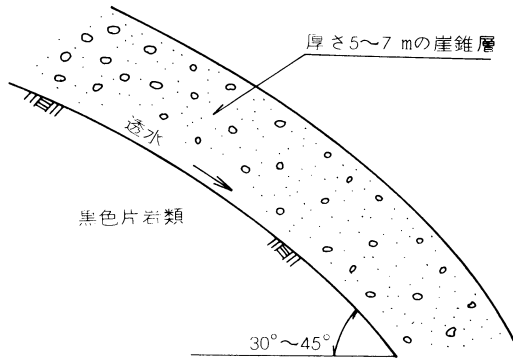
第4図 黒色片岩地帯の模式断面

c) 黒色片岩地帯 (特長)

- 1) 比較的広範囲の斜面崩壊を呈している。
- 2) 崩落跡地の斜面は比較的急傾斜となっている。
- 3) 崖錐層が厚いため多量の不安定土砂を残している。
- 4) これらの土砂は粘着力が小さく、降雨時に2次災害を招くおそれがある。
- 5) 表層の移動は上部の陥落、法尻の隆起と言う地すべりの典型的姿を呈している。
- 6) この地帯では既に過豪雨時に発生していたものと思われる陥落(亀裂)も見られた。
