## 昭和58年7月石見豪雨による斜面崩壊の特性

Some notes on the slope failure in Iwami district  
—From the result of survey on the calamity  
by the heavy rain of Baiu front in July, 1983.—

### ABSTRACT

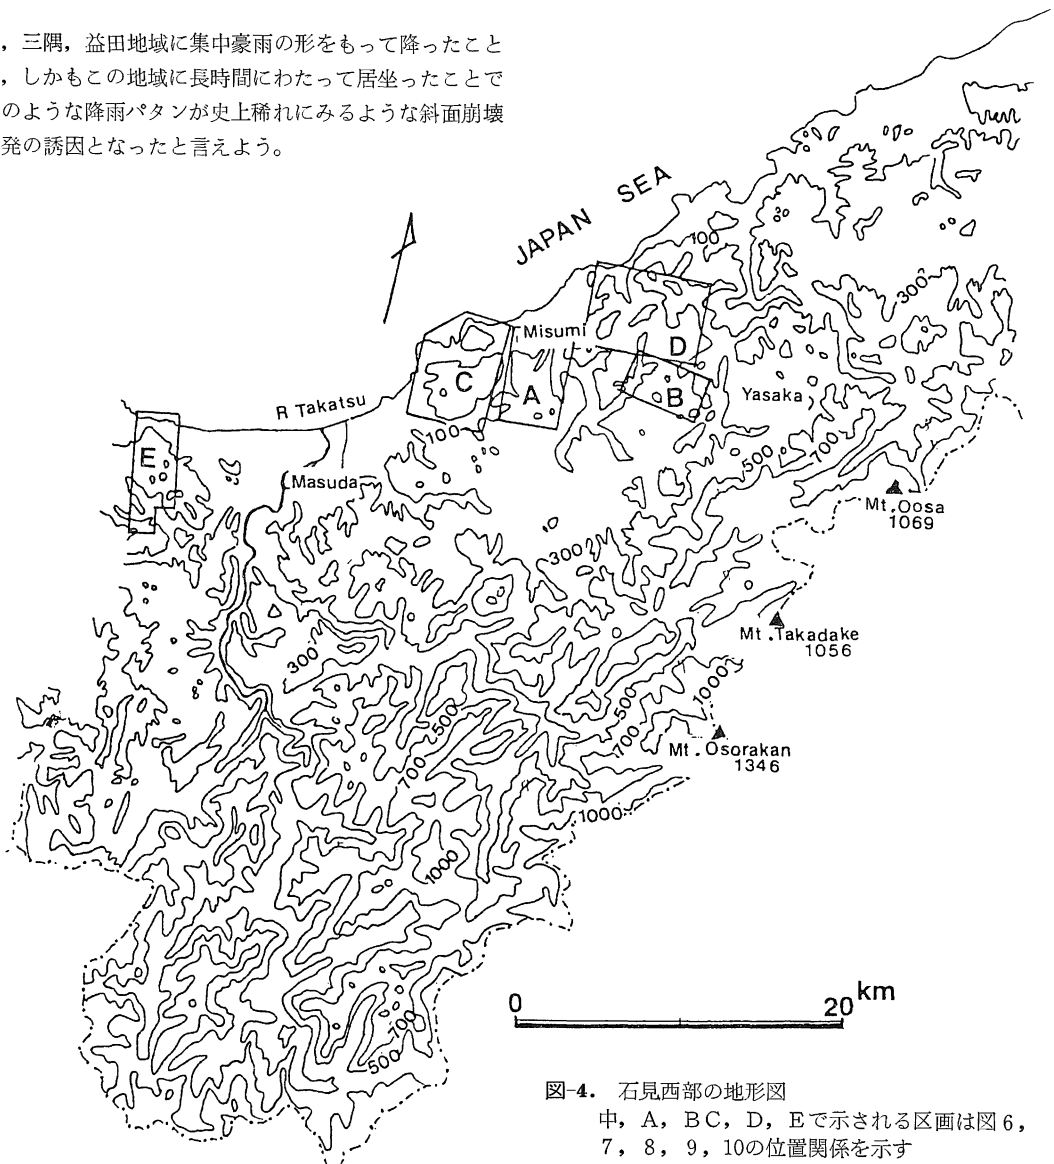
図-4. 石見西部の地形図

中, A, B, C, D, Eで示される区画は図6, 7, 8, 9, 10の位置関係を示す

石見地方西部では図-4に示すように300m以下に広く小起伏平坦面が分布する。またこれとは別に弥栄方面には300~500mの小起伏平坦面が識別される。このようなことは図-5の接峰面図においても明らかである。接峰面図における300~100m(低位の限界はそれ以下のこともある)の小起伏平坦面は都野津面と呼ばれ, 山陽

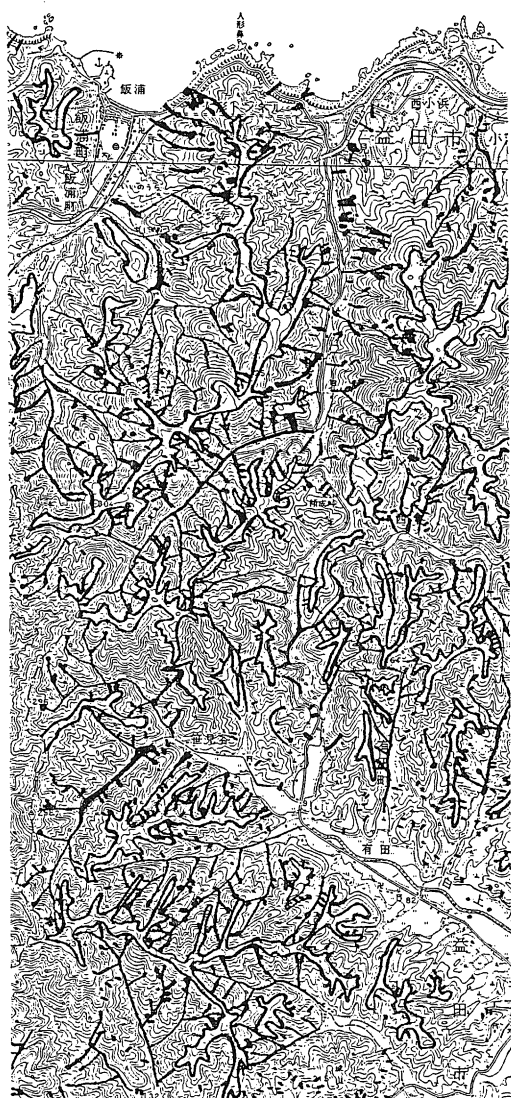
図-6.E 後期中生代溶結性凝灰岩からなる地帯の斜面崩壊

質は三郡変成岩類に対して突出した、いわゆるモナドノツクの地形を示す特徴があって、世羅台地面や吉備高原面に対応する平坦面を山頂の一部に残している。岩石は後述するように、古第三紀の石英安山岩、安山岩やそれらの火山砕屑岩(図-6 C)、石英閃緑岩、閃緑岩、花崗閃緑岩(図-6 C、6 D)、後期中生代流紋岩質溶結凝灰岩(図-6 E)からなり、三郡変成岩類に対して新鮮なものでは硬質の岩石である。このような世羅台地面や吉備高原面に相当する山頂部あるいはそれに近い斜面上には赤色風化帯が厚く残存し、崩壊はこの風化帯の中で発生し、多くの場合、風化の不連続面上において崩壊している。結果としてそれが地形的遷移点にほぼ一致し、そのような位置に崩壊が集中している。形式から言えばこれも都野津面を谷頭侵食をもって崩壊する前述のものと全く同じようなものであるが、崩壊の規模は一般に大きいものが多い。

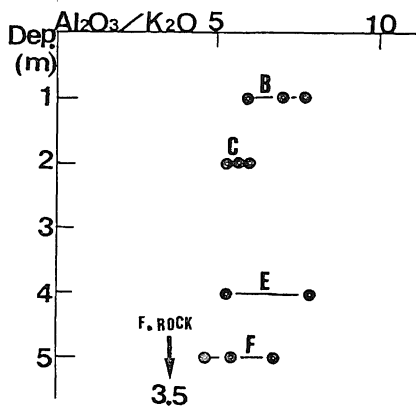
図-18. 三隅附近の泥質片岩の試料採取点の断面上の深さと  $\text{Al}_2\text{O}_3/\text{K}_2\text{O}$  の変化 (110101) B, C, E, F の記号は図-17に対応する

ーミキュライト、緑泥石の消失、カオリンの多量の出現などそれなりの変化のみられる層準である。しかし、図-15、に示す益田地域の例ほど風化が進んでいないし、また、図-18にみる化学的变化も図-16の例ほど進んでいない。これはもともと厚い風化帯をどれほど侵食して削り込み、結果的に都野津面を出現したかと云うこととかがわっている。都野津層におおわれぬ三郎変成岩類の都野津面の山頂部は、ほぼこの程度の風化帯とみることが出来る。
