# 山陰地域の斜面災害

公益社団法人 日本地すべり学会  
「山陰地域の斜面災害」編集委員会 編

# 島根県の斜面災害と 軽減への取り組み

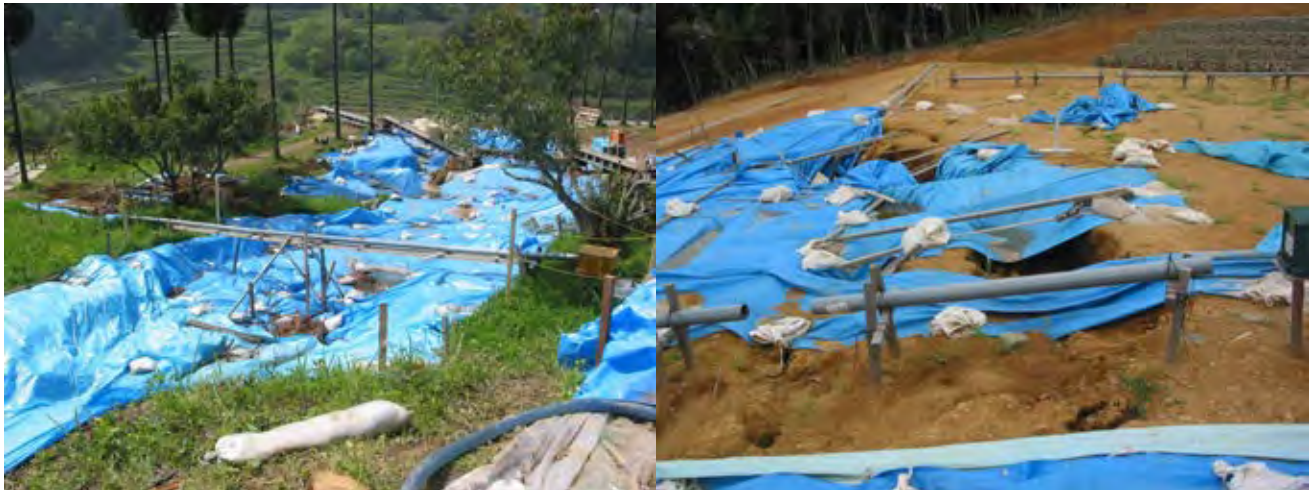
写真1.1.1 県内各地で頻繁に発生する小規模な地すべり

いずれも傾斜した砂岩・泥岩互層地域で変状が発生し、移動が計測されているもの。両者ともブルーシートで覆った部分が開口亀裂。

島根県内で頻繁に発生している小規模な地すべりの例を写真 1.1.1 に示す。いずれも緩傾斜した中新世の砂岩・泥岩の層理面に沿ってすべりを生じたものである。連続降雨の直後や人工的な掘削をきっかけとして写真のような開口亀裂が現れれば、地すべり滑動が認識される。開口亀裂が急速に拡大することになれば、災害にいたる危険性が高まることから、関係者はその対処に追われること

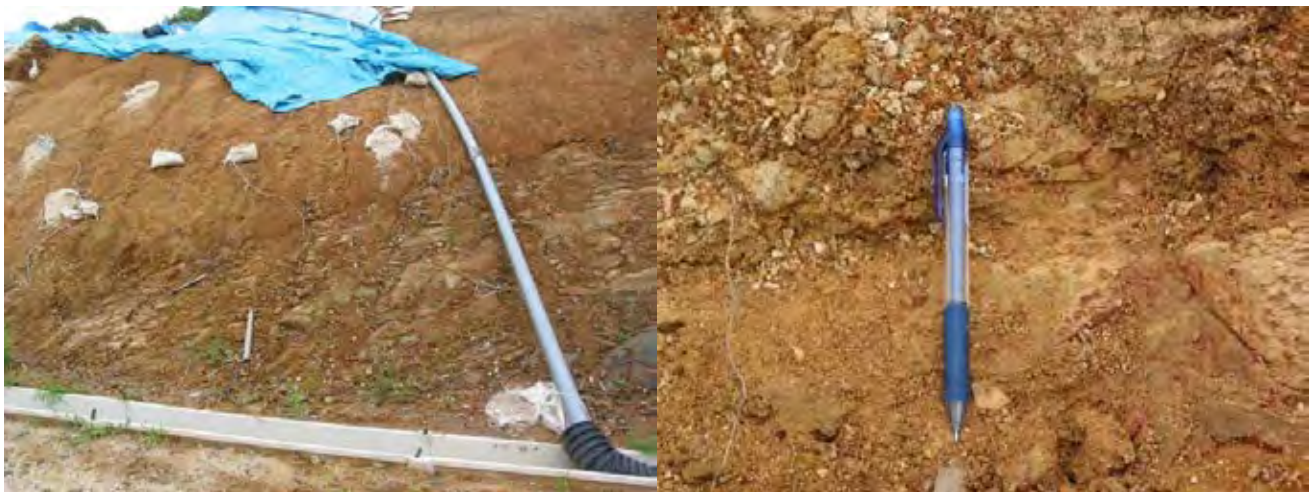
写真1.1.2 地すべりのすべり面の例

写真の左方向で掘削をしたことにより、砂岩と泥岩の境界ですべりが発生した。右は拡大写真。

写真1.1.2は上記と同様の成層した砂岩・泥岩における層理面に沿ったすべり面である。このような岩相では複数のすべり面が関与していることもあり、目視での特定は困難なことが多いが、この例ではすべり面に沿ってわずかな破碎が認められる。地域にもよるが、風化によって軟質化していれば、層理面の傾斜角が10°またはそれ以下でも地すべり移動を生ずることがある。

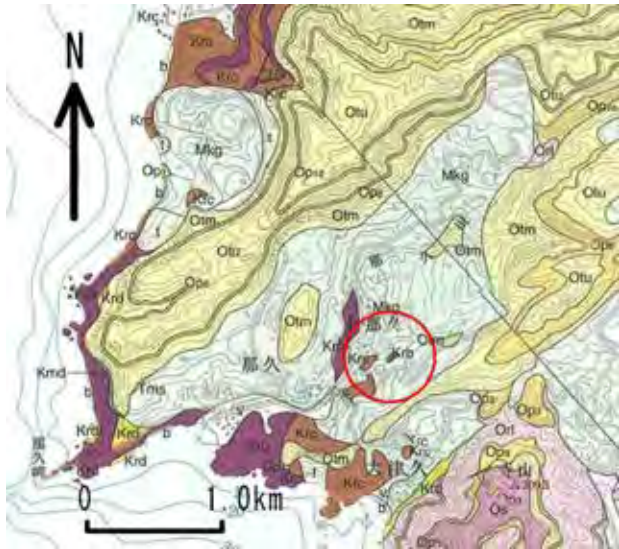
図1.2.2 上那久とその周辺の地質

山内ほか(2010)の一部加筆。完新世(t: 崖錐堆積物, v: 沖積層, b: 海浜堆積物), 鮮新世向ヶ丘層(Mkg: 礫, 泥, 含礫泥及び火山灰), 後期中新世重栖層(Os: ショショナイト溶岩及び貫入岩, Otl, Otm, Otu: 粗面岩溶岩及び貫入岩, Op<sub>1</sub>~Op<sub>12</sub>: 流紋岩・粗面岩火砕岩, Ori, Orm, Oru: 流紋岩), 中期中新世久見層(Kmd: 珪藻土), 前期中新世郡層(Krd: 酸性火砕岩及び凝灰質砂岩, Krb: 玄武岩溶岩・貫入岩, Krc: 礫岩)。

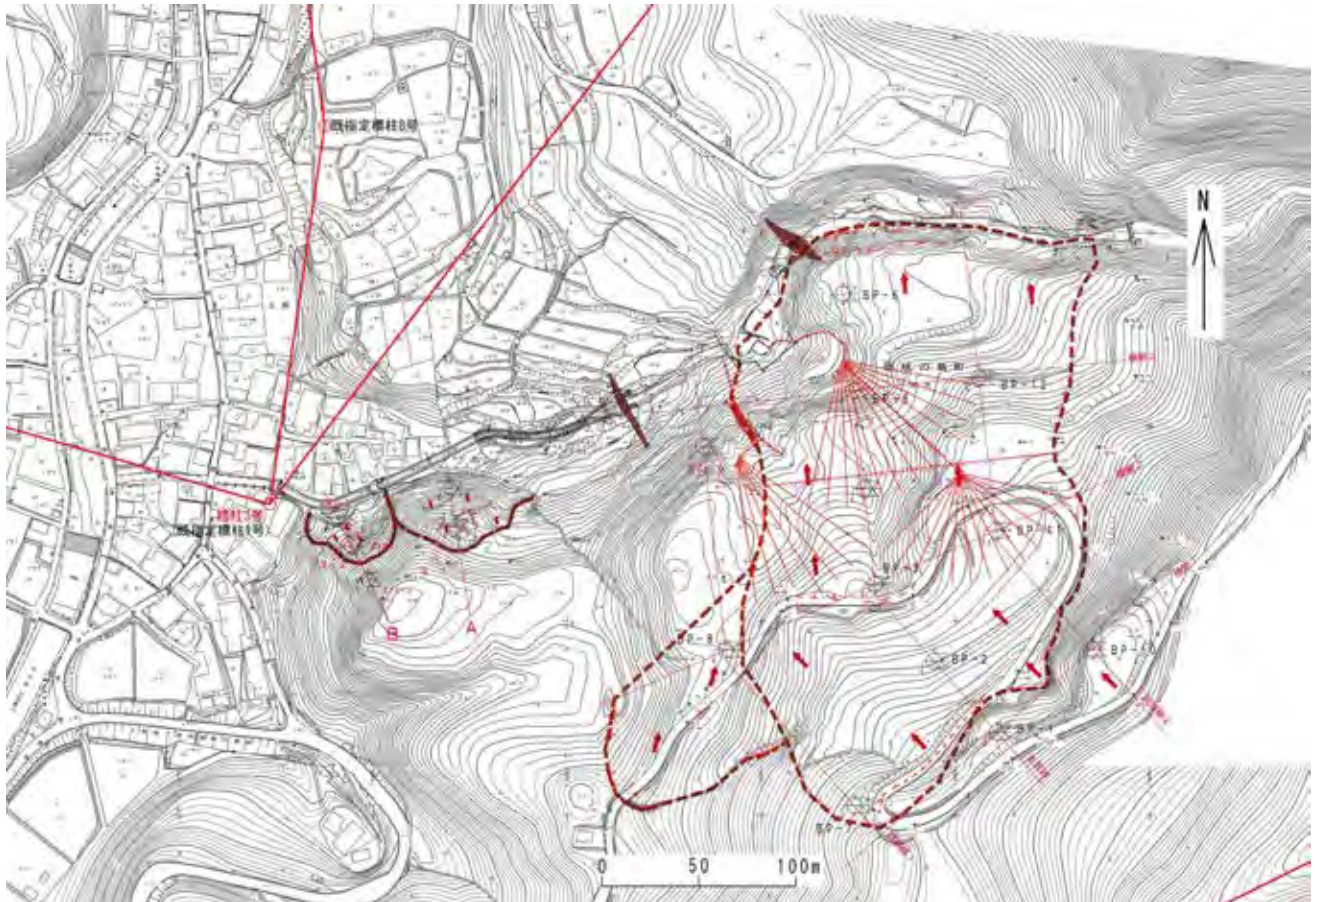
図 1.2.7 平成 18,19 年度の地すべりブロックと平成 19 年度緊急砂防のダム位置

茶色の破線は平成 18 年度地すべりブロック。茶色の実線は右から平成 19 年度 A, B ブロック。橙色は同年度災害で谷川に計画・施工した砂防ダム。
