小規模水利施設の長寿命化を実現する手法の確立

目 的

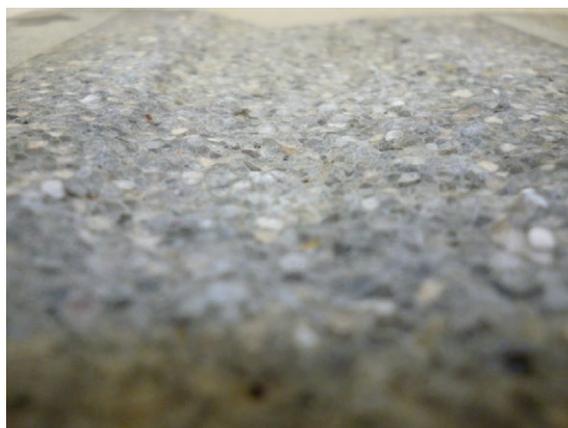
水砂噴流摩耗試験では、JIS モルタルも含めて (JIS モルタルに使用される標準砂の 50% 粒径は 0.8mm 程度)、骨材粒径が小さいほど摩耗体積が大きくなることを示している。水砂噴流摩耗試験においては、2MPa の珪砂混入噴流水を用いており、その摩耗因子は噴流水と砂粒子が考えられる。しかし、珪砂を用いず 2MPa の噴流水だけで試験した場合には摩耗が全く進行しないことから、摩耗因子は砂粒子の衝突である。写真-1 に示す試験後の表面状態から明らかのように、摩耗進行の初期段階ではセメントペーストが切削され骨材だけが残るものの、骨材が大きく突出 (例えば 80% 突出) した以降では骨材の抜け落ちが見られる。すなわち、その摩耗メカニズムは、①セメントペーストの摩耗、②骨材周りのセメ

写真-1 水砂噴流摩耗試験後の摩耗面の状況

ントペーストの減少，③セメントペーストの支持が受けられない骨材の脱落，と考えられる。支持が受けられなくなる骨材周辺のセメントペーストの摩耗深さを脱落深さとする，粒径の小さな骨材ほど脱落深さが浅く，早く脱落することになる。したがって，供試体に含まれる骨材が小さいほど，単位時間当たりの摩耗体積は大きくなるのである。

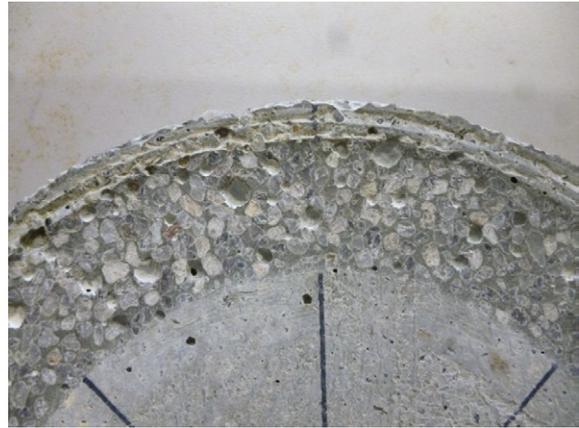
一方，テーバー式摩耗試験では，水砂噴流摩耗試験の結果と逆に，骨材粒径が大きいほど摩耗体積が大きくなる。写真-2は骨材粒径1.2mm以上供試体

写真-2 テーバー摩耗試験後の摩耗面の状況

のテーバー式摩耗試験後の摩耗面の状況である。摩耗面から骨材が掘り起こされてアバダ状になっていることが確認できる。すなわち，テーバー式摩耗試験の摩耗因子は，摩耗輪によるセメントペーストの切削と，切削により表面に現れた骨材の強制的な掘り起こしである。その摩耗メカニズムは，①セメントペーストの摩耗，②骨材周りのセメントペーストの減少による骨材の部分的露出，③露出部分が摩耗輪に引っ掛かることによる機械的な掘り起こしによる骨材の脱落，の過程を辿ると考えられる。したがって，骨材が部分的に露出すると，骨材粒径が大きいほど掘り起こし体積が大きいことになり，結果として，骨材粒径が大きいほど単位時間当たりの摩耗体積が大きいことになる。
