東京都心3区におけるオフィスビルの取壊と建替の動向

The trends of destruction and rebuilding of office buildings in Tokyo core three wards

菊池 慶之 手島 健治

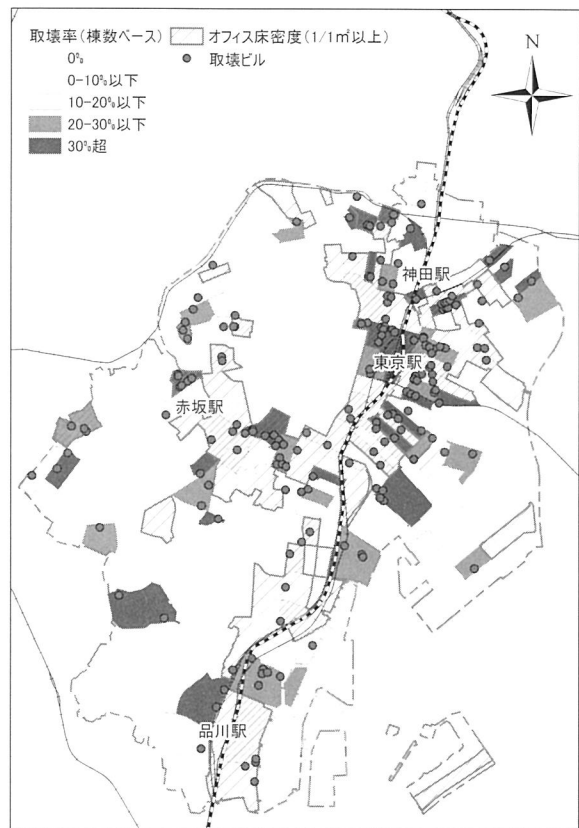
次に、取壊ビルの分布をみると（図3）、神田駅周辺から赤坂駅周辺にかけての皇居周辺のエリアと、東京駅から品川駅にかけての山手線沿いの南北のラインに多くの取壊ビルが分布しており、オフィス床密度が高いエリアとほぼ近似していることが分かる。また、町丁目別の取壊率でみると東京駅周辺の丸の内・大手町や日本橋など古くからのオフィスエリアのほか、オフィス床密度^{注2}が1/1㎡以上のエリアの縁に取壊率の高い町丁目が散在している。

注：オフィス床密度＝2003年末オフィス床面積／町丁目面積
資料：全国オフィスビル調査から作成

図3 取壊オフィスビルの分布と町丁目別の取壊率

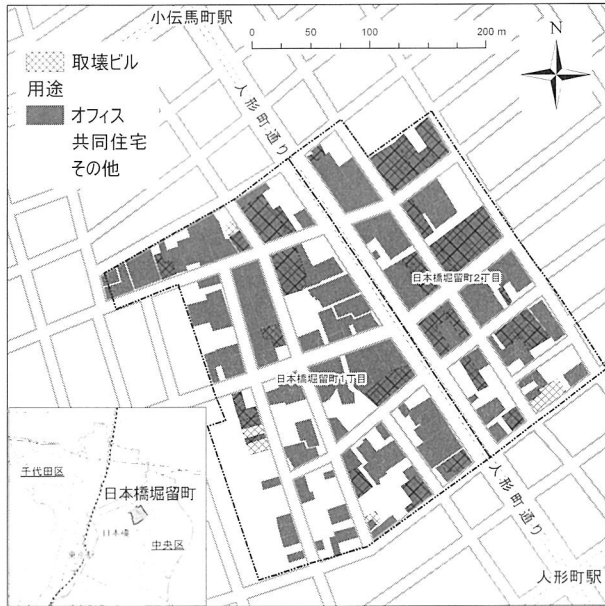
日本橋堀留町地区は、日本橋に近接する古くからのオフィスエリアであり、東京工業品取引所や日本橋税務署などが立地している。都心3区全体からみると、オフィス床密度が1/1㎡以上のエリアの縁にあたる（図8）。北側の地下鉄小伝馬町駅、南側の地下鉄人形町駅がそれぞれ最寄り駅と

図8 日本橋堀留町地区における1996年のビルの分布と1996-2011年にかけての取壊状況

日本橋堀留町地区においては、1996年に現存していたビル152棟のうちオフィスビルが135棟と89%を占めており、ほぼオフィスに純化したエリアである。さらに、これらのオフィスビルのうち1996年から2011年の15年間の取壊が32棟にのぼり、約1/4のオフィスビルが取壊されている。

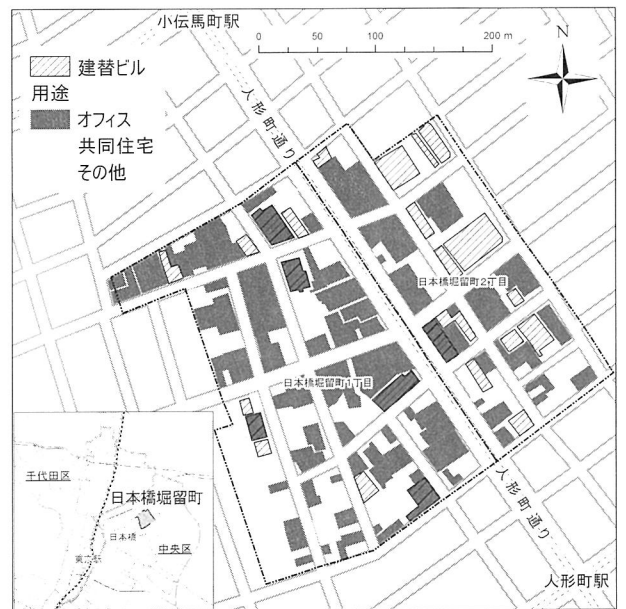
次に、日本橋堀留町地区における2011年のビルの分布をみると(図10)、取壊32棟のうち28棟分の敷地に25棟の建替ビルが竣工している。これらの建替ビルの用途をみると、対象エリアのメインストリートである人形町通りに面しない街区では、共同住宅の増加が著しい。

図10 日本橋堀留町地区における2011年のビルの分布
