著者 (Authers)	林 広樹 (HAYASHI Hiroki)
タイトル (Title)	2026 年島根県東部の地震における石造物被害 (Damage to stone structures in the 2026 Eastern Shimane Earthquake)
掲載誌 (Journal)	島根県地学会会誌, 第 41 号, 21-26 (Shimaneken Chigakukai Kaishi, No. 41, 21-26)
発行日 (Date)	2026 年 3 月 7 日 (7/March/2026)

2026 年島根県東部の地震における石造物被害

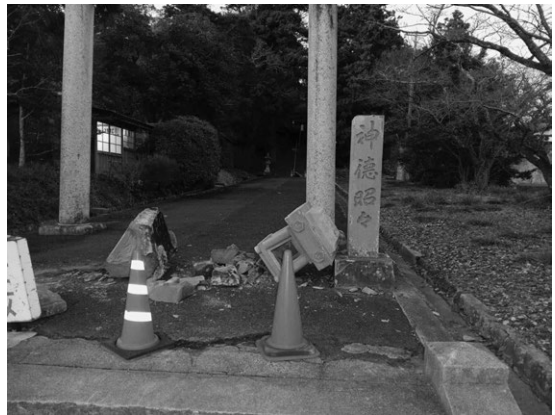
図 3 松江市竹矢町，平濱八幡宮・武内神社境内における石灯籠の倒壊

松江市竹矢町の平濱八幡宮・武内神社（北緯 35 度 26 分 27.24 秒，東経 133 度 7 分 1.56 秒：図 2 の②）では，石灯籠 2 点が倒壊し，その方位は S74°W であった（図 3）。

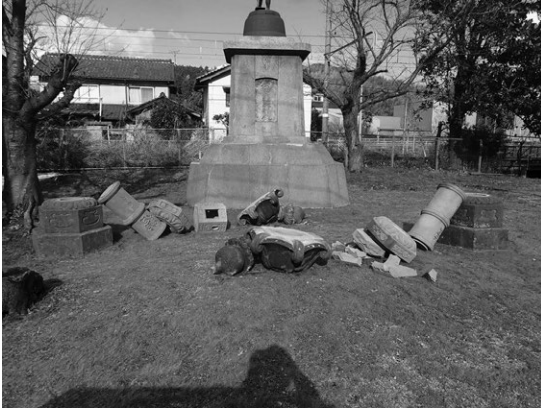
図4 安来市荒島町，亀治公園における石灯籠の倒壊

安来市荒島町，亀治公園（北緯 35 度 25 分 55.05 秒，東経 133 度 8 分 27.12 秒：図 2 の④）では大型の石灯

籠 2 点が倒壊し，その方位は S80°W と N82°E であった（図 4）。

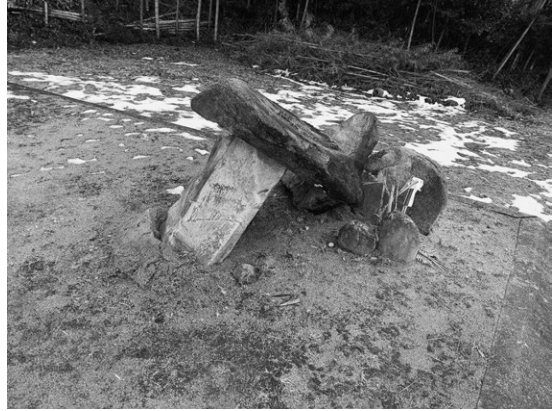
図5 安来市広瀬町富田における石灯籠の倒壊

安来市広瀬町富田の道路わき（北緯 35 度 21 分 15.56 秒，東経 133 度 10 分 27.24 秒：図 2 の⑤）では，石灯籠が S54°W 方向へ倒壊していた（図 5）。

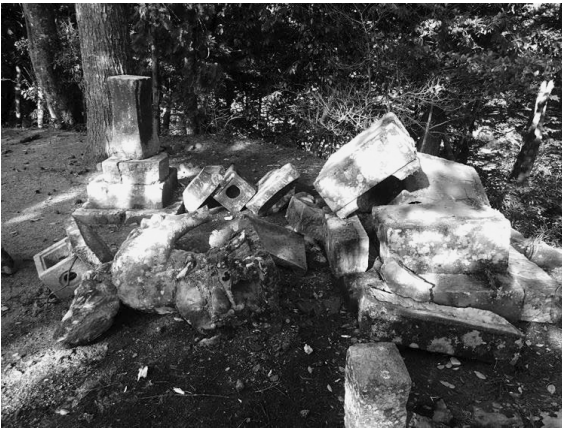
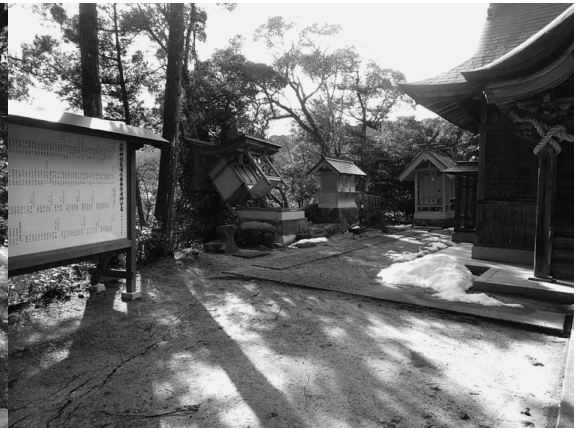
図6 安来市広瀬町下山佐，山狭神社における石灯籠の倒壊事例（左）と境内社の転倒（右）

安来市広瀬町下山佐の山狭神社（北緯 35 度 20 分 52.41 秒，東経 133 度 8 分 27.12 秒：図 2 の⑥）では，石灯籠 2 点が S50°E および E 方向に倒壊し（平均 S70°E），かつ右回りに回転していた。この神社では，境内社の転倒（S40°E 方向）や狛犬の転倒（S50°W 方向），および境内地盤の波状変形も認められた（図 6）。

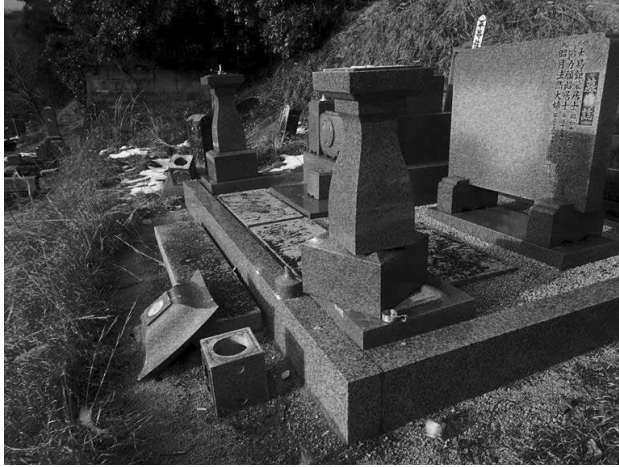
N=27

図7 安来市広瀬町宇波の墓地における墓前灯籠の倒壊事例(左), およびこの墓地における石造物倒壊方向のローズダイアグラム(右). 矢印は平均方位, 網掛け部は標準偏差(1σ)を示す

震央に近く，布部断層の直近でもある安来市広瀬町宇波の墓地（北緯 35 度 18 分 32.9 秒，東経 133 度 11 分 15.34 秒：図 2 の⑦）では，顕著な石造物の被害が

認められた。墓前灯籠は24点，墓石は3点が倒壊し，その平均方位は $S56.1^{\circ}E \pm 13.8^{\circ}$ （誤差は1 σ ）であった（図7）。また，墓前灯籠1点，墓石5点が右回りに回転していた。

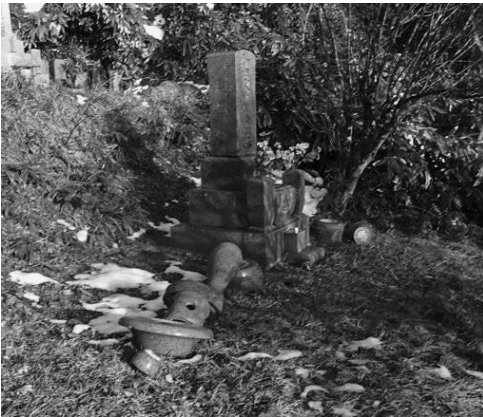
N=8

図8 安来市広瀬町宇波の妙心寺における墓前灯籠の倒壊事例(左), および妙心寺境内における石造物倒壊方向のローズダイアグラム(右). 矢印は平均方位, 網掛け部は標準偏差(1σ)を示す

同じく宇波の妙心寺（北緯35度18分37.34秒，東経133度11分34.83秒：図2の⑧）では，墓前灯籠7点および墓石1点が転倒し，その平均方位は $S54.4^{\circ}E \pm 32.2^{\circ}$ であった（図8）。また，右回りに回転した墓石が認められた。

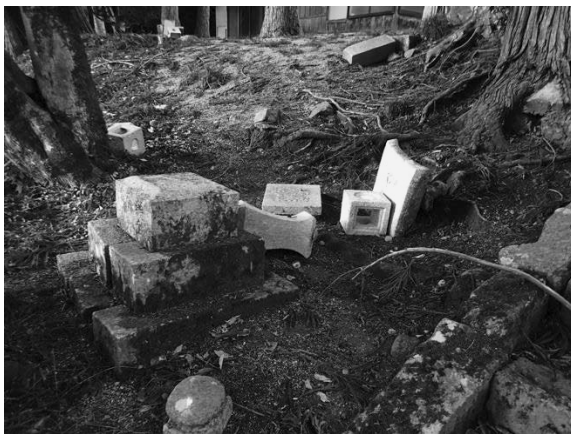
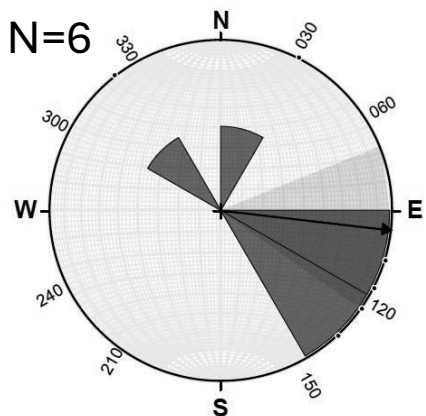
N=6

図9 安来市広瀬町宇波の宇波神社における石灯籠の倒壊事例(左), および宇波神社境内における石造物倒壊方向のローズダイアグラム(右). 矢印は平均方位, 網掛け部は標準偏差(1σ)を示す

同じく宇波の宇波神社（北緯35度18分36.39秒，東経133度11分41.75秒：図2の⑨）では，石灯籠6点が倒壊し，その平均方位は $S83.3^{\circ}E \pm 28.5^{\circ}$ であった（図9）。

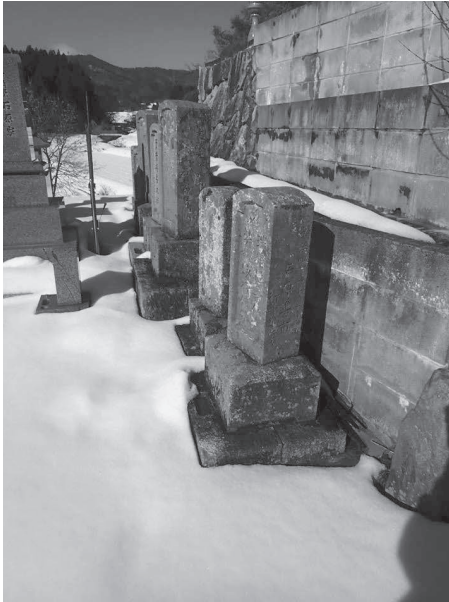
図 10 奥出雲町亀嵩の墓地における墓石の左回り回転の事例

奥出雲町亀嵩，K-net 仁多観測点の東方約600mの墓地（北緯35度13分22.42秒，東経133度4分41.55秒：図2の⑪）では，墓前灯籠1点が $N23^{\circ}E$ の方向に倒壊していた。また，墓石の回転方向は左回りが卓越していた（図10）。
