ベトナム中部フエラグーン域における 1999 年洪水後の急激な環境変化

Rapid Environmental Changes after the Flood in 1999 in the Hue Lagoon Area of the Middle Vietnam

Abstract: A big flood disaster struck the Hue lagoon area of the Middle Vietnam in the November 1999. More than 700 people were killed by very high flood both in the riverside and littoral lowlands, and killed by many debris flows in the mountain area. In the lagoon area the water level reached to 4 m high from the sea level, which caused washout of the sandbar or the barrier beach between the lagoons and the sea. Consequently some former inlets of the lagoon opened again and rapid coastal erosion has occurred in each collapsed places.

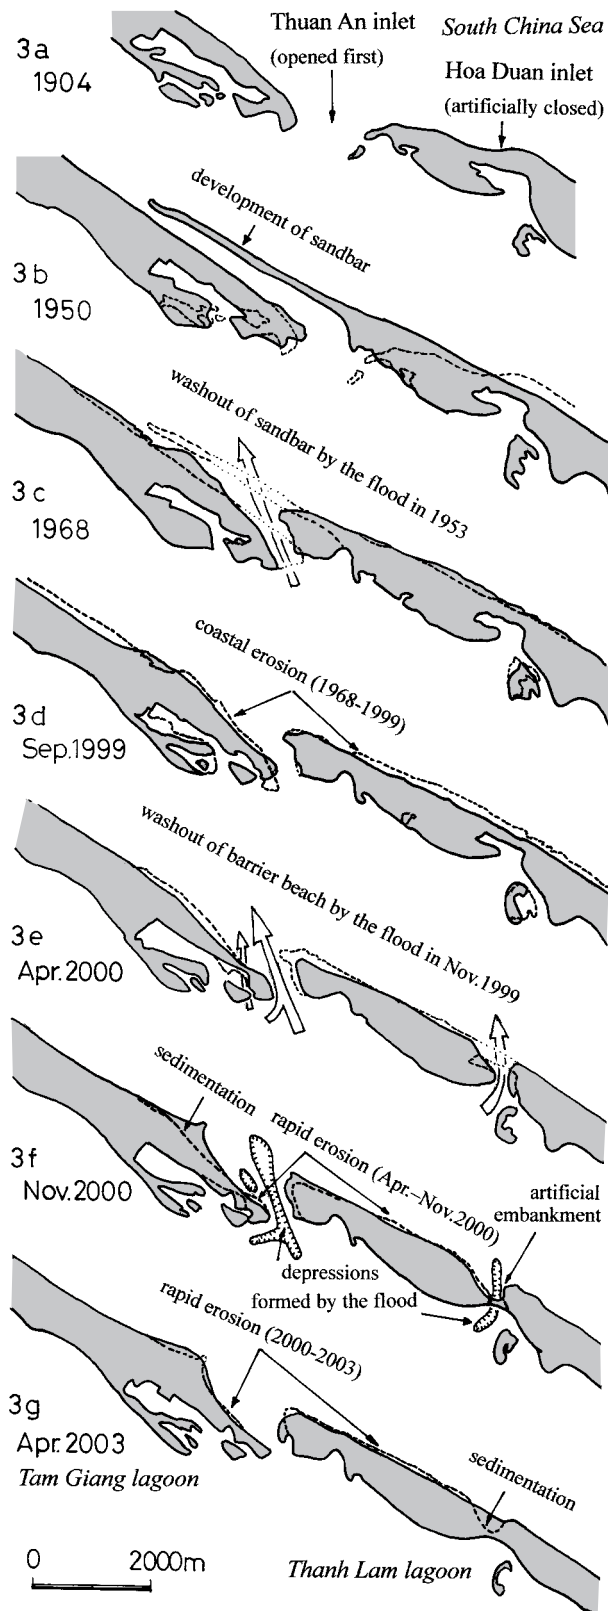
図3. 1904年～2003年におけるトゥンアン湖口の変化
Fig. 3. Changes of Thuan An inlet from 1904 to Apr. 2003
 (3-a: redrawn of the Fig.4-2 of MSTE,2001; 3-b, c: prepared by topographic map issued by U.S. army map service; 3-d, f, g: prepared by Landsat 7 ETM data; 3-e: redrawn of the Fig. 4-3 of MSTE, 2001)

的に締め切られると再び開口し、現在のトゥンアン湖口となった(MSTE, 2001; 図3-a)。

そして1904年以降1999年11月の洪水までの95年間、トゥンアン湖口がラグーン中央部で唯一の湖口となった。この間1904年～1953年の間は、湖口東側の砂州が西側の砂州の外側に細長く伸び、湖口は北西方向の細長い水路状となった(図3-b)。1953年の洪水では、フオン川の塩水遡上を防ぐ目的で設けられていた長さ2000mの石積みダムが決壊し、そのとき細長く伸びていた東側の砂州約7kmも浸食されてしまった(図3-c)。それ以来、トゥンアン湖口の左岸側で浸食が進み、水路の中心軸は徐々に北西方向に移動してきた(図3-d)。

1904年に人為的に締め切られたホアデュンの旧湖口は、1999年の洪水によって標高2～3 mの砂州が決壊して幅600 m～700 mの水路がつけられ、95年ぶりに再び開口した(図3-e)。

ホアデュン湖口の再開口に対し、ベトナム政府はラグーン湖岸に広がる水田の塩害防止、砂州東側地区への交通確保などのため、洪水後約1年たった2000年12月に、以前の道路より300 m内陸側に締め切り堤防を建設した(図3-f)が、2週間後に再び決壊した。そのため、翌年の旧正月(2001年1月24日)前に再度締め切り工事を行い、その後は徐々に海側の堆砂が進んで、2003年12月現在幅約300 m強にまで回復している(図3-g)。

1999年の洪水では、トゥアン湖口東側の砂州先端部分がいきなり浸食され、湖口の幅が広がるとともに、湖口西側のハイズオン村の砂州の一部が決壊した。洪水後、この決壊地点から北西側約2kmの区間の海岸で、急速な海岸浸食が始まった(図3-e)。MSTE(2001)によると、1999年11月の洪水直後～2000年7月までの8ヶ月間に幅50～90m、長さ2.6km、面積12.55ha、さらに2000年7月～2001年7月ま

洪水後の急激な海岸浸食の誘因は、再開した旧湖口および決壊した砂州部分を通して、湖から海へ大量の水が一度に流出したために、その沖合の海底が深く浸食されたことである。洪水後に測量されたトゥアン湖口およびホアデュン湖口周辺の1/5000等深線図と、1967年の測深に基づく1/25000 PICTOMAP SUPPLEMENT Sheet 6542 III S (the Army Map Service, Corps of Engineers, U. S. Army) の2つの地図を比較すると、トゥアン湖口では最大水深が9.9mから15.8mに変化し、そこに長さ約1000m、幅約250m、水深10m以上の凹地が作られている。この北西側のハイズオン村の砂州決壊地点の沖合約100mにも、最大水深8.3m、長さ約400m、幅約100m、水深5m以上の凹地が出現している。ホアデュン湖口でも、湖側の水深2.1m、海側の水深4.2mであった部分に、最大水深12.3m（湖側）～7.4m（海側）、長さ約1000m、幅約200m、水深5m以上の凹地が新たに作られている（図3-f）。

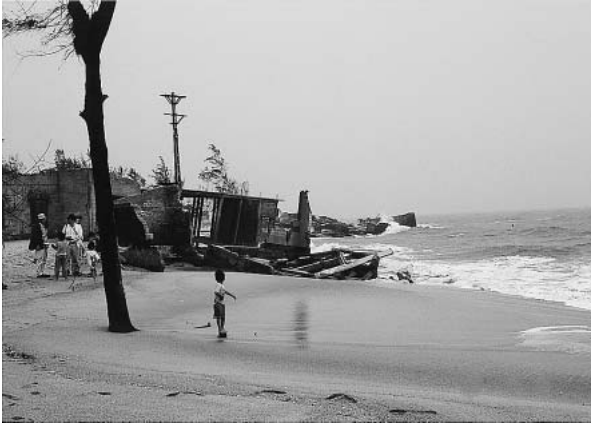
写真 1. ホアデュン湖口北西側の海岸浸食によって倒壊した民家 (2000 年 3 月 9 日撮影)

Picture. 1. Private houses broken by coastal erosion occurred in the northwestern beach of the Hoa Duan inlet (taken on 9 March 2000)

本地域では1999年の洪水後2003年の12月までの4年間に急速に海岸浸食が進み、5軒のホテル(保養所)と5軒の民家が倒壊した(写真1)。海岸浸食は、北～北東季節風が吹き潮位が高く波浪の大きい11月～1月の冬季に発生している。2003年12月の調査時には、静穏だった夏季に比べて5～7 m砂浜が浸

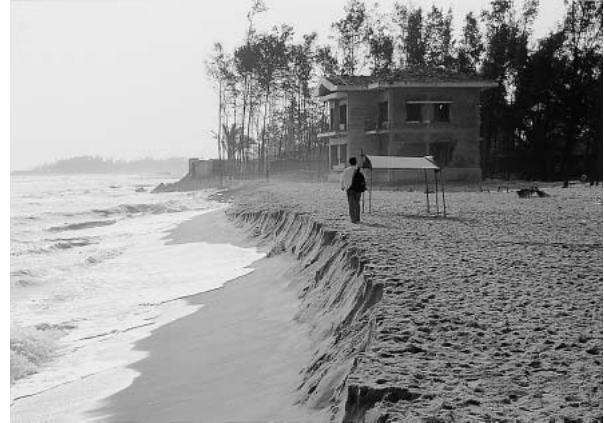
写真 2. ホアデュン湖口北西側の海岸浸食で形成された浜崖 (2002 年 2 月 26 日撮影)

Picture. 2. Small beach cliff made by coastal erosion in the northwestern beach of the Hoa Duan inlet (taken on 26 February 2002)

食されたものの、2000年～2002年の浸食期に比べると海岸の浸食速度は小さくなっている。しかし現在でも比高約1～2mの浜崖が連続して認められ、浸食が依然として継続していると推測される(写真2)。ランドサットデータを使った画像解析によると、本地区の海岸では、1999年の洪水後2001年7月までに平均幅70m、最大幅100数十m、距離6.6kmにわたって砂浜が浸食された(MSTE, 2001)

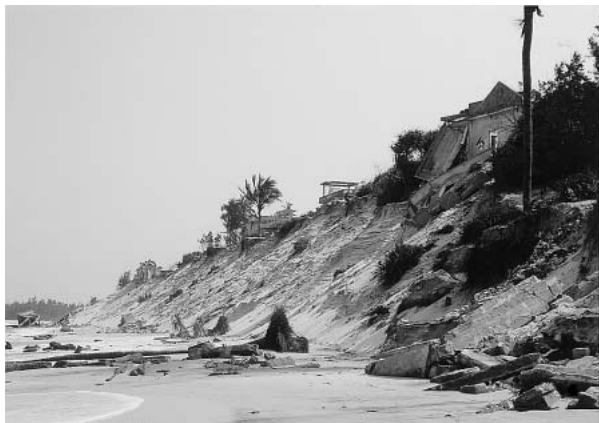
写真3. トゥアンアン湖口北西側の海岸浸食で倒壊したハイズオン村の砂丘上の民家(2002年2月26日撮影)

Picture. 3. Private houses on the sand dune in Hoa Duan village broken by coastal erosion occurred in the northwestern beach of the Thuan An inlet (taken on 26 February 2002)

での1年間に幅30～60m、長さ1.8km、面積5.75haの砂浜が浸食された。このような急速な海岸浸食によって、2001年3月16日には、標高約10mの砂丘上にあった灯台とその西側の漁民の住居20軒が倒壊した。2002年2月の現地調査時には、砂丘上の民家28軒を含む全48軒の家屋が海岸浸食によって倒壊し(写真3)、その住民は同じハイズオン村内のラグーンの湖岸に移住したということであった。

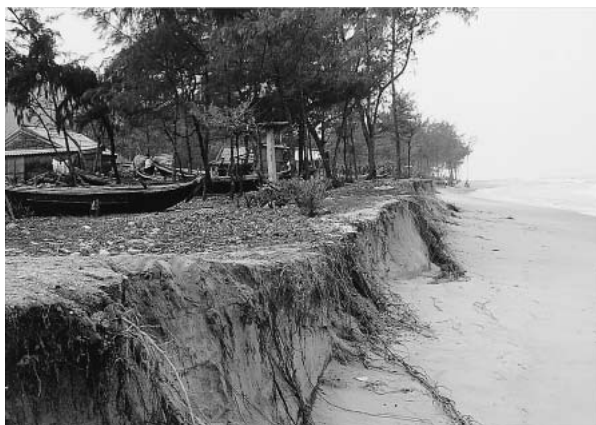
写真5 ヴィンヒエン湖口北西側の海岸浸食で形成された比高約1mの浜崖(2003年12月22日撮影)

Picture.5 Beach cliff about 1 m in height made by coastal erosion in the northwestern beach of the Vinh Hien inlet (taken on 22 December 2003)

しかしヴィンヒエン湖口の北西側海岸約1kmの区間では、洪水後に激しい海岸浸食が進行している。すなわち、洪水以前には砂浜の幅が約100mあったが、北～北東季節風が吹く11月～1月に砂浜が毎年幅10～15mほどずつ浸食され、洪水後4年経過した2003年12月までに全体で約50～75m浸食された(写真5)。そのため、洪水後この地区ではすでに約50軒が内陸に移住した。また先に述べたホアデュン湖口北西側の海岸の場合と同じく、残されている集落の生活用水・飲用水である井戸水の塩水化問題が起こっている。
