日本海における重油流出事故とダム堆積物問題 —日本海の環境保全と展望—

田崎 和江*

Heavy oil spill accident and dam sediment problem in the Japan seashore —Conservation and perspective of environment in Japan seashore—

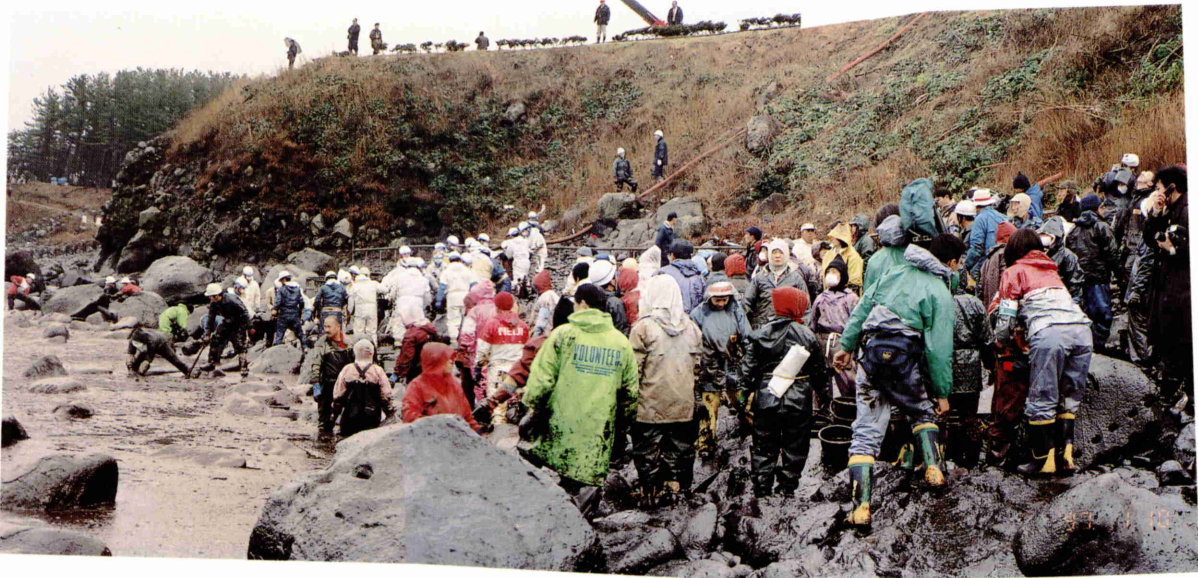
写真1 福井県三国町安東における重油回収作業 (1997.1.10. 撮影).

岩石海岸はバケツや柄杓、吸引車で重油を取り除いた(写真1)。真っ黒になった海岸のコンクリート消波ブロックは高圧の熱水で洗浄した。また、ボランティアの手で雑巾やヘラで岩石の表面から油を拭きとり、かつ、上空からヘリコプター

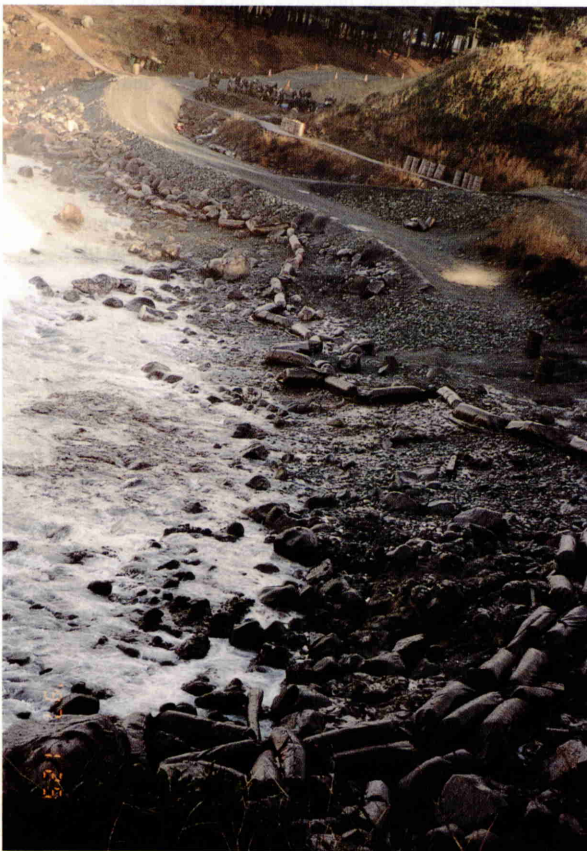
写真2 強風に打ち上げられた真っ黒なオイルフェンス (福井県三国町安東 1997.1.25. 撮影).

コンタクトレンズを曇らせた。それは，1997年1月2日，約19,000klのC重油を積んだロシア船籍タンカー〈ナホトカ号〉が隠岐島沖で分断して沈没したことから始まった。船首部は北西の強風を受け漂流した後，1月7日，福井県三国沖で座礁し深刻な海洋汚染を北陸沿岸にもたらした。寒風吹きすさぶ中で，海水や砂を含む約30,000klの重油が回収された。重油の回収と海岸の浄化作業は地域住民，行政，自衛隊のほか多くのボランティアの手で行われた。北陸の冬は“波の花”がたつくらいすさまじい。寒さと疲労で犠牲者が出た。黄色のオイルフェンスは簡単に強風で吹き飛ばされ，真っ黒になって海岸に打ち上げられ，何の役にも立たなかった(写真2)(Tazaki, 2003 a, b)。3月下旬にクリーン宣言が出された後も，私たち地元の科学者や院生は日本海の環境保全のため地道な追跡調査を続けてきた。そして，事故後7年たった現在，今後の教訓のために，もう一度当時を振り返ってみよう。

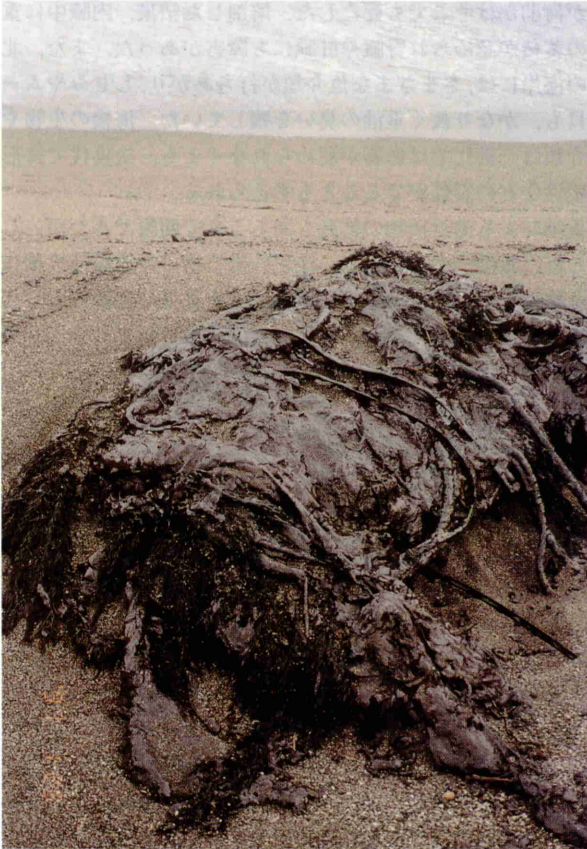
写真3 塩屋海岸に打ち上げられた海藻まじりの重油の塊 (1997.1.26. 撮影).

で少量の界面活性剤を散布した。一方、砂海岸が一番浄化作業を難しくした。重機により汚染された砂は山積みされた後、処分場に運搬し焼却または埋蔵した。塩屋海岸では篩いで油と砂をふりわけたが、よけいに油の汚染範囲が広がり、結局その場に埋蔵してしまった。アタケ海岸などの玉砂利海岸は石を一個ずつ雑巾で拭いたが取りきれず、汚染された玉砂利を再度海に押し戻してから浮き上がった油をロープに付着させた。しかし、最終的には玉砂利の上に山土をかぶせてしまった。一時、美しい玉砂利海岸の面影もなくなったが、土壤細菌が重油を分解する効果を発揮し、現在は大分回復している。なお、回収した重量は流出したC重油の数十倍に達した。なぜならば、重油と海藻が塊をつくり、生物の遺骸やゴミもまざり、膨大な回収量となった(写真3)。

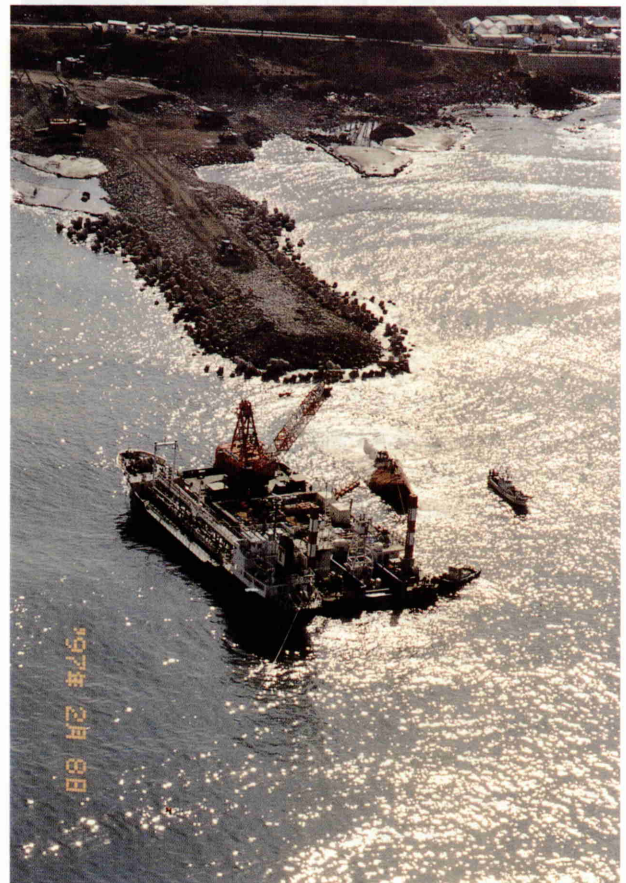
写真5 ヘリコプターから見たナホトカ号の船首部分(中央の小さい船体)からの重油の抜き取り作業とはしけの埋め立て工事(上部の細長い道路)(福井県三国町安東 1997.2.8. 撮影).

する前に、洋上で回収できないものかと菌がゆい思いをした。さらに、眼下ではナホトカ号の船首部分から油の抜き取り作業が行われていた(写真5中央の横転した小さい船腹がナホトカ号)。その横には国土交通省が作りつつある砂利と消波ブロックで埋め立てられた臨時のはしけが長々と横たわっていた。この油の抜き取り作業の後、埋め立てた土砂は再度とりのぞかれたが、建設および撤去費用に総額20億円を費やしたはしけである(写真5)。

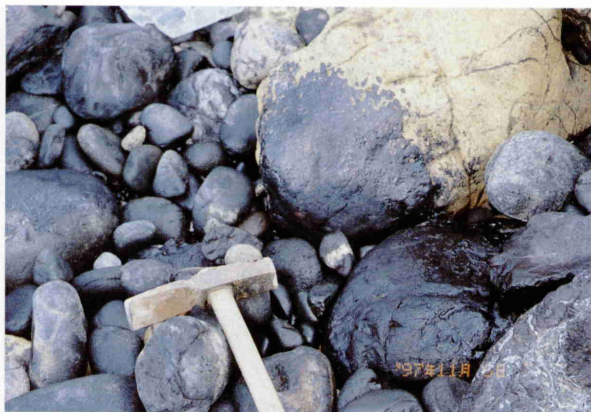
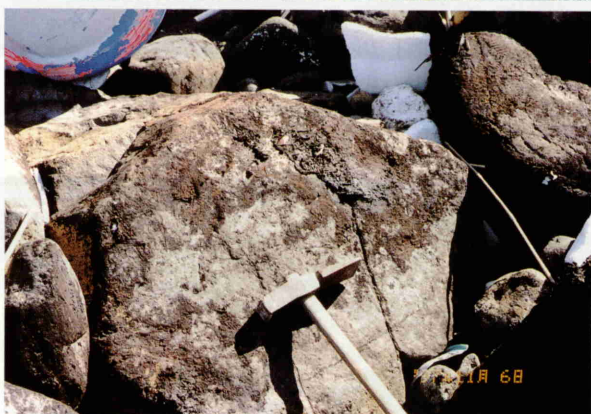
写真6 大飯海岸における重油の残存状況。波打ち際(上)と波のかからない大きな岩石(下)とは重油の分解速度が異なることを示している(1997.11.6.撮影)。

事故後11ヶ月が経過した福井県大飯海岸の様子を写真6に示した。大飯海岸は、京都府舞鶴市の東方20kmにあり、若狭湾に面している。この近くには関西電力大飯原子力発電所がある。岩陰にはまだ黒々とした重油が付着していた(写真6上の写真)が、日光の当たる岩石表面の重油は茶色に変色し、ぼろぼろになっていた(写真6下)。また、4年後の2001年11月にアタケ海岸で、重油の入った砂袋10kgを回収したが、粘着性の高い、黒茶色の油塊であった。ナホトカ号の本体はまだ隠岐島沖に沈んでおり、劣化した船体から糸のように重油がもれつづけている。そして、北北西の風が吹くと、その重油は能登半島にうち寄せられた。
