58・7山陰豪雨による斜面崩壊の地質学的特性

島根大学地質学教室調査団*

Geological character of slop failure by heavy
rainfall of July, 1983, San'in District

Research Group of the Department of Geology,
Shimane University

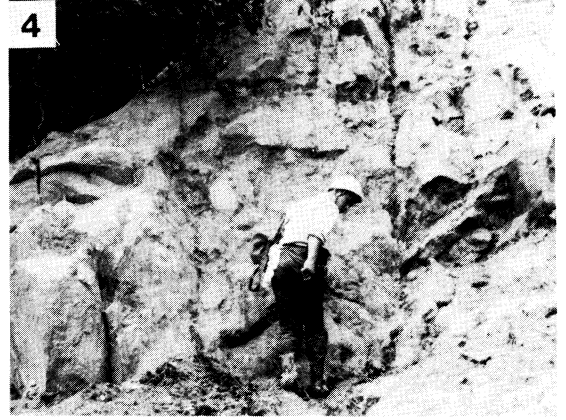
崩壊した部分は、斜面に埋積した厚さ5m以上の岩屑部が主で、岩屑型に属する。崩落崖(図版1)での観察によれば、この岩屑部の上半部は長径数10cm以下の角礫からなり、基質は粘土からなる崖錐堆積物であ

る。他方、下半部は最大約2m以下のブロックや角礫からなり、基質は砂粒大の岩片と粘土からなる。この部分を結晶片岩の風化部とする考えもあるが(柴田ほか, 1984)、角礫相互の片理の方向が一定でない。このことは、脆性破壊によって形成されたブロックや角礫が、その後クリープや流動によって斜面上を動いたことを示すものとする。

- 1 浜田市中場における結晶片岩類の斜面崩壊(第6図)の崩落崖にみられる岩層.
- 2 三隅町須津における結晶片岩類の斜面崩壊(第8図)の崩落崖にあらわれた墓穴. ハンマーの先の白い物は人骨.
- 3 三隅町長柄における結晶片岩類の斜面崩壊(第7図)の側壁にみられる岩層.
- 4 三隅町岡見における花崗閃緑岩の斜面崩壊(第10図)の崩落崖近くの側壁. 節理に沿って花崗閃緑岩はマサ化している.
- 5 同上の崖落崖でみられる斜面に平行な節理に沿っての粘土化帯.
- 6 益田市大谷町伏谷での土石流の洗掘の痕. 災害発生前の谷底は、人物が立っている高さであった.

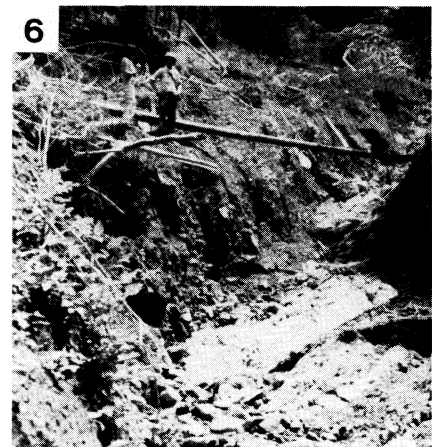
さらに、益田市大谷町伏谷の場合には、谷の奥の側斜面でおきた崩壊の崩落物が谷底にダム状に堆積し、一時的に流水をせき止めた。約1時間後、崩落物からなるダムは破壊し、それまでにせき止められていた水は、鉄砲水となって谷を流下したが、そのときに谷底の厚さ約2mの埋積土を洗掘して、土石流となっている（図版61）。
