昭和58年7月山陰豪雨による地すべり地等 の山地災害について

和田温之*・稲本 暁**・長田実也**

Slope failure caused by heavy rainfall of July, 1983,
in the west region of San'in District.

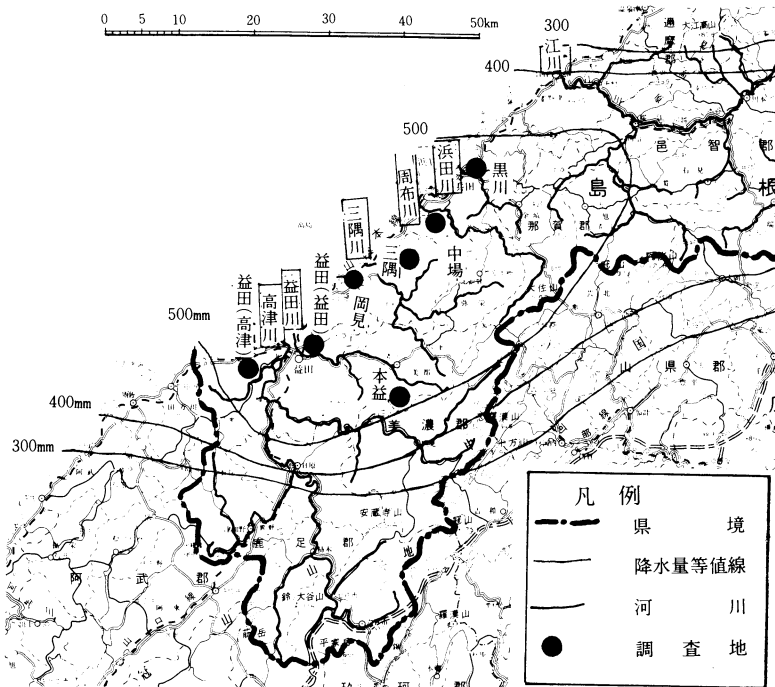
第2図 調査地区概況図

筆者らは今回の豪雨による地すべり地帯及び農地開発地等における山地災害の復旧対策を技術的に検討するために、3回に亘って第2図に示す被災地を現地調査した。この結果、特に危険性の高い三隅町諸谷の下部については災害関連緊急地すべり対策での対応を図るようにすると共に、農地及び農道等における山地災害の主要なものについても技術的対応の方法について現地指導を行った。

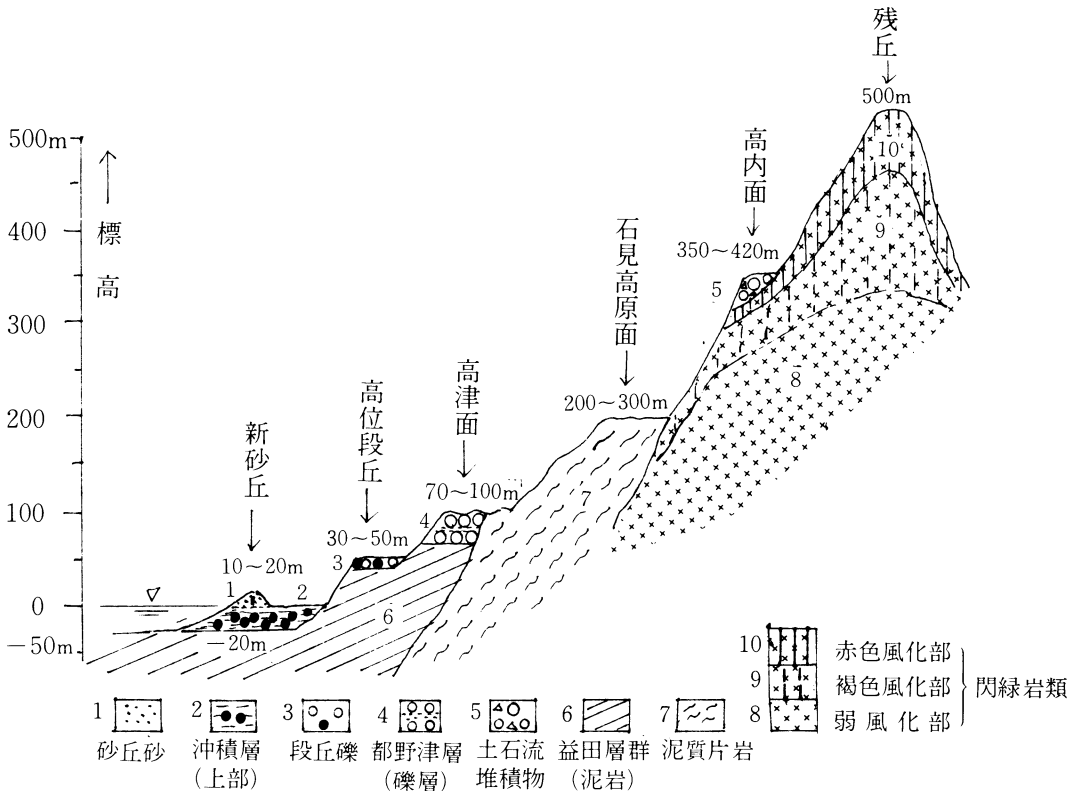
第4図 災害地域の地形模式断面図

強風化帯が発達している。この面は第4図に示すように益田市の高津に最も広く分布していることから「高津面」と呼ぶこととする。

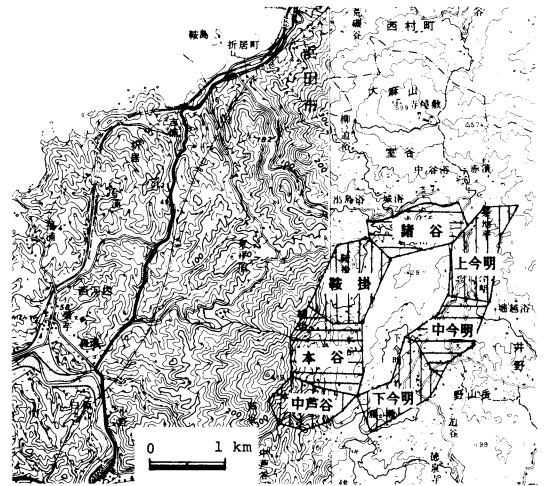
第5図 地すべり防止区域位置図

三隅町の東部には標高599mの大麻山を始めとする閃緑岩類で構成される孤立峯が石見高原面上に残丘として分布している。これらの残丘の山麓では古い土石流や砂鉄を採取するためのカナナ流し等による堆積物が緩斜面を形成し、主に水田として利用されている。これらの堆積物のマトリックスが粘質土のため、この緩斜面に地すべり現象が発生している。特に昭和47年の豪雨災害以後地すべりの動きが激しくなり第5図に示すような「地すべり防止区域」が指定され、逐次地すべり対策事業が行われてきたが、今回の豪雨でも地すべり地の上部の急斜面で崩壊が発生し、下方へ土石流となって流下し、大きな災害をもたらした。
