## 益田市西部の斜面崩壊について

小 田 基 明\*

Slopeslide in the west area of  
Masuda City

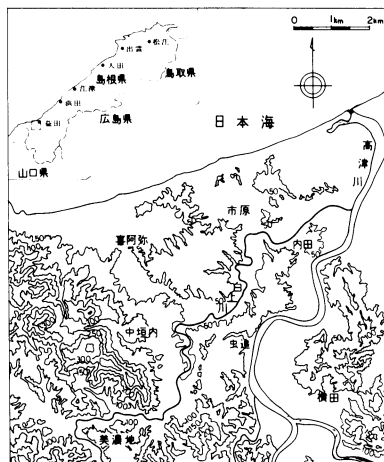
第1図 益田市西部の概略地形図

地形図（第1図）から判読出来る様に、横田～喜阿弥の北東側は標高100 m以下のなだらかな丘陵地形で、南西側の急峻な山地と明瞭な違いがある。また、この丘陵斜面においても標高40 m付近より上方は平均勾配10～20°であるが、下方ではしばしば30～40°の比較的急な斜面となっており、崩壊の大半はこの急傾斜部で発生している。

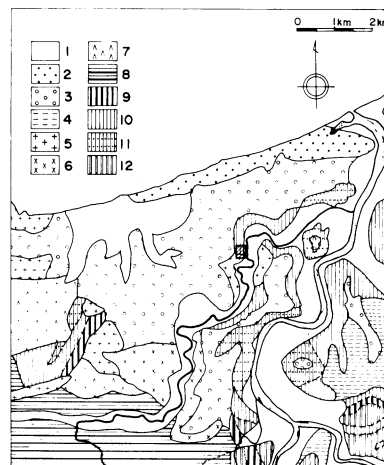
第2図 益田市西部の地質図

地質的には、三郡変成岩（泥質片岩、砂質片岩）及び花崗岩・閃緑岩を基盤岩として第四紀の都野津層が広く分布し、北部の海岸沿いでは風成砂がこれらを覆う（第2図）。基盤岩類と都野津層の不整合面はほぼ水平で標高50 m付近に位置する。この不整合面直下の基盤岩は赤色風化が著しく、厚い粘土層を形成している。
