## 人体咬着マダニの気門板の走査 電子顕微鏡的観察

### Scanning Electron Microscopic Observation of the Spiracular Plate of a Ixodid Tick

The fine structure of a spiracular plate of the *Ixodes* which was found in the breast tumor removed from a 70-year-old man was observed by scanning electron microscopy.

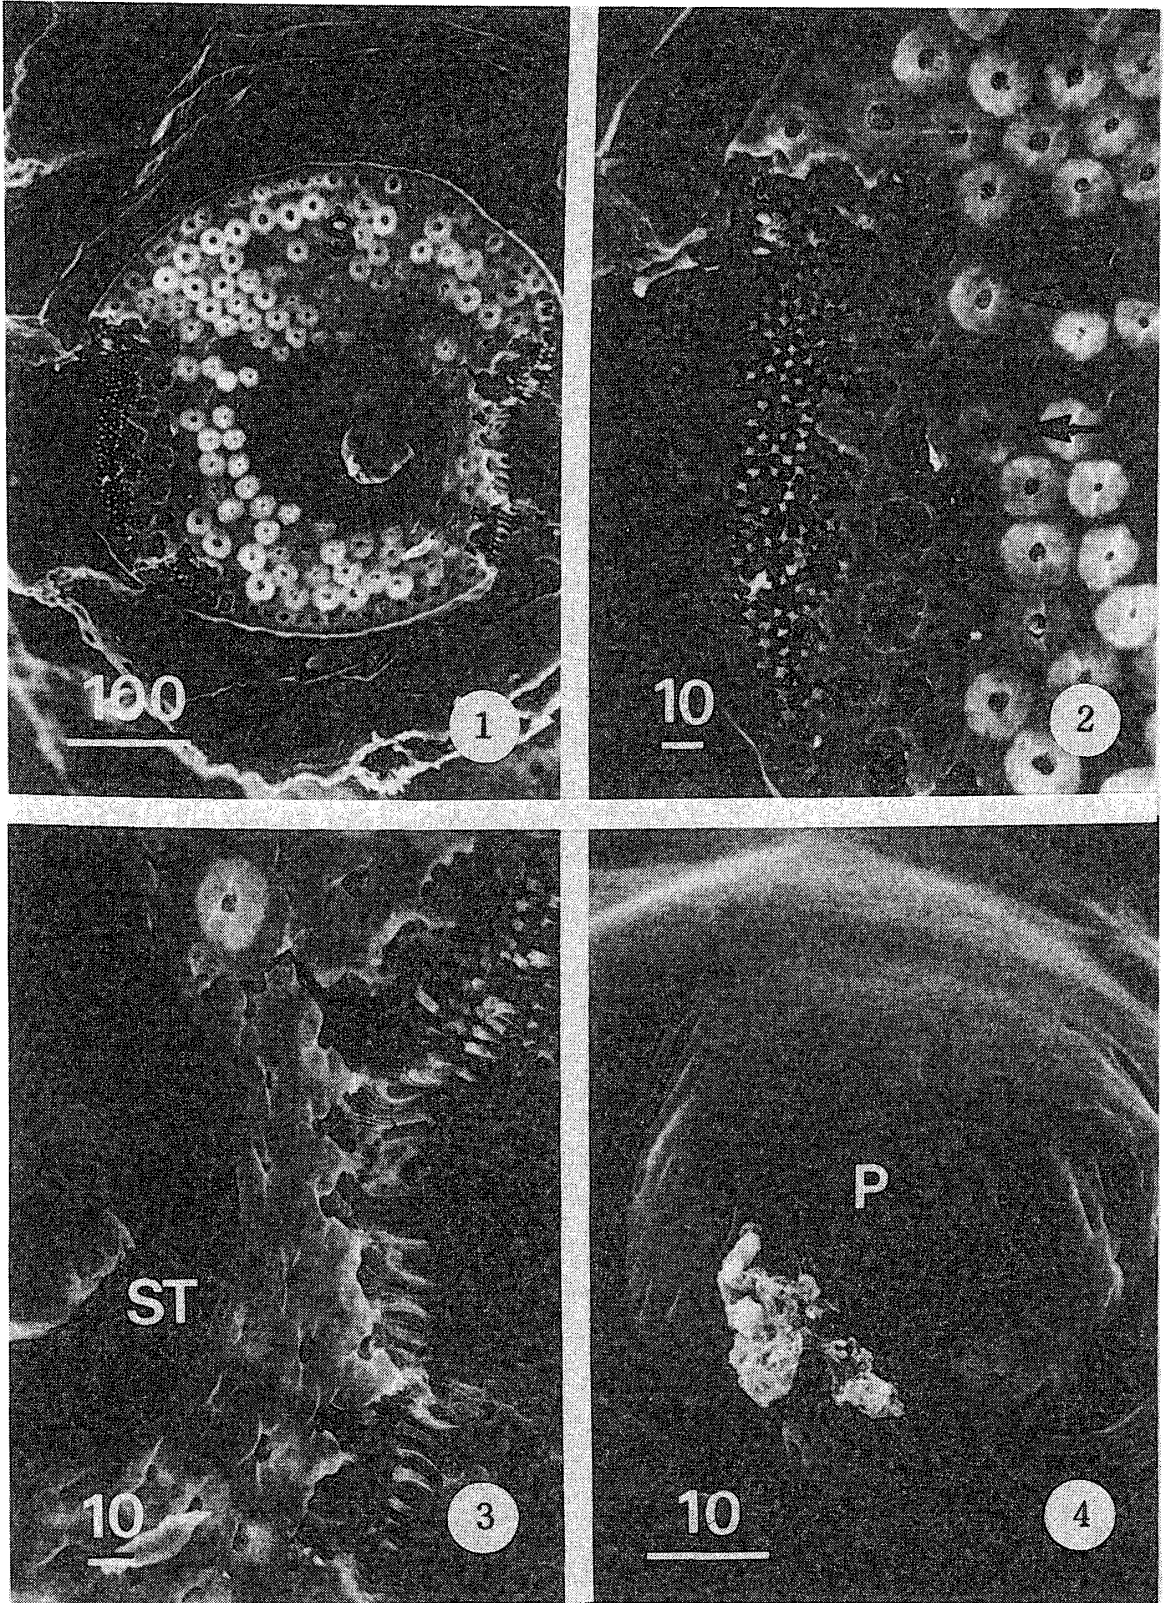
**Plate 1.** Spiracular plate (S)(Fig. 1) with many discoid plates (arrows) in the marginal part (Fig. 2) and a protuberance (P) near the stigma (ST) in the center. (Figs. 3, 4)(Scale :  $\mu\text{m}$ )

気門板は直径約 365  $\mu\text{m}$  の円盤状で周辺は体表の皺壁で囲まれていた。中心部には直径 50  $\mu\text{m}$  の突起があり、突起の周囲直径 150  $\mu\text{m}$  は同心状に平滑な部分がみられた(写真 1)。さらに円周部にむけて、直径 16  $\mu\text{m}$  の円盤が密に配列し、一部ではそれらの円盤が剥離し、さらに一部では、表皮が剥離し気門板内部が観察された(写真 2)。

表皮が剥離した部分の反対側には、中心部にかけて気門板が斜めに割断され角柱状構造物の配列が観察された(写真 3)。中心部の突起は比較的なだらかで背側は突起周辺の平滑な体表に移行し、腹側は深い切れ込みで体表から区別された。突起表面には一部に浅い線状溝が配列していた(写真 4)。

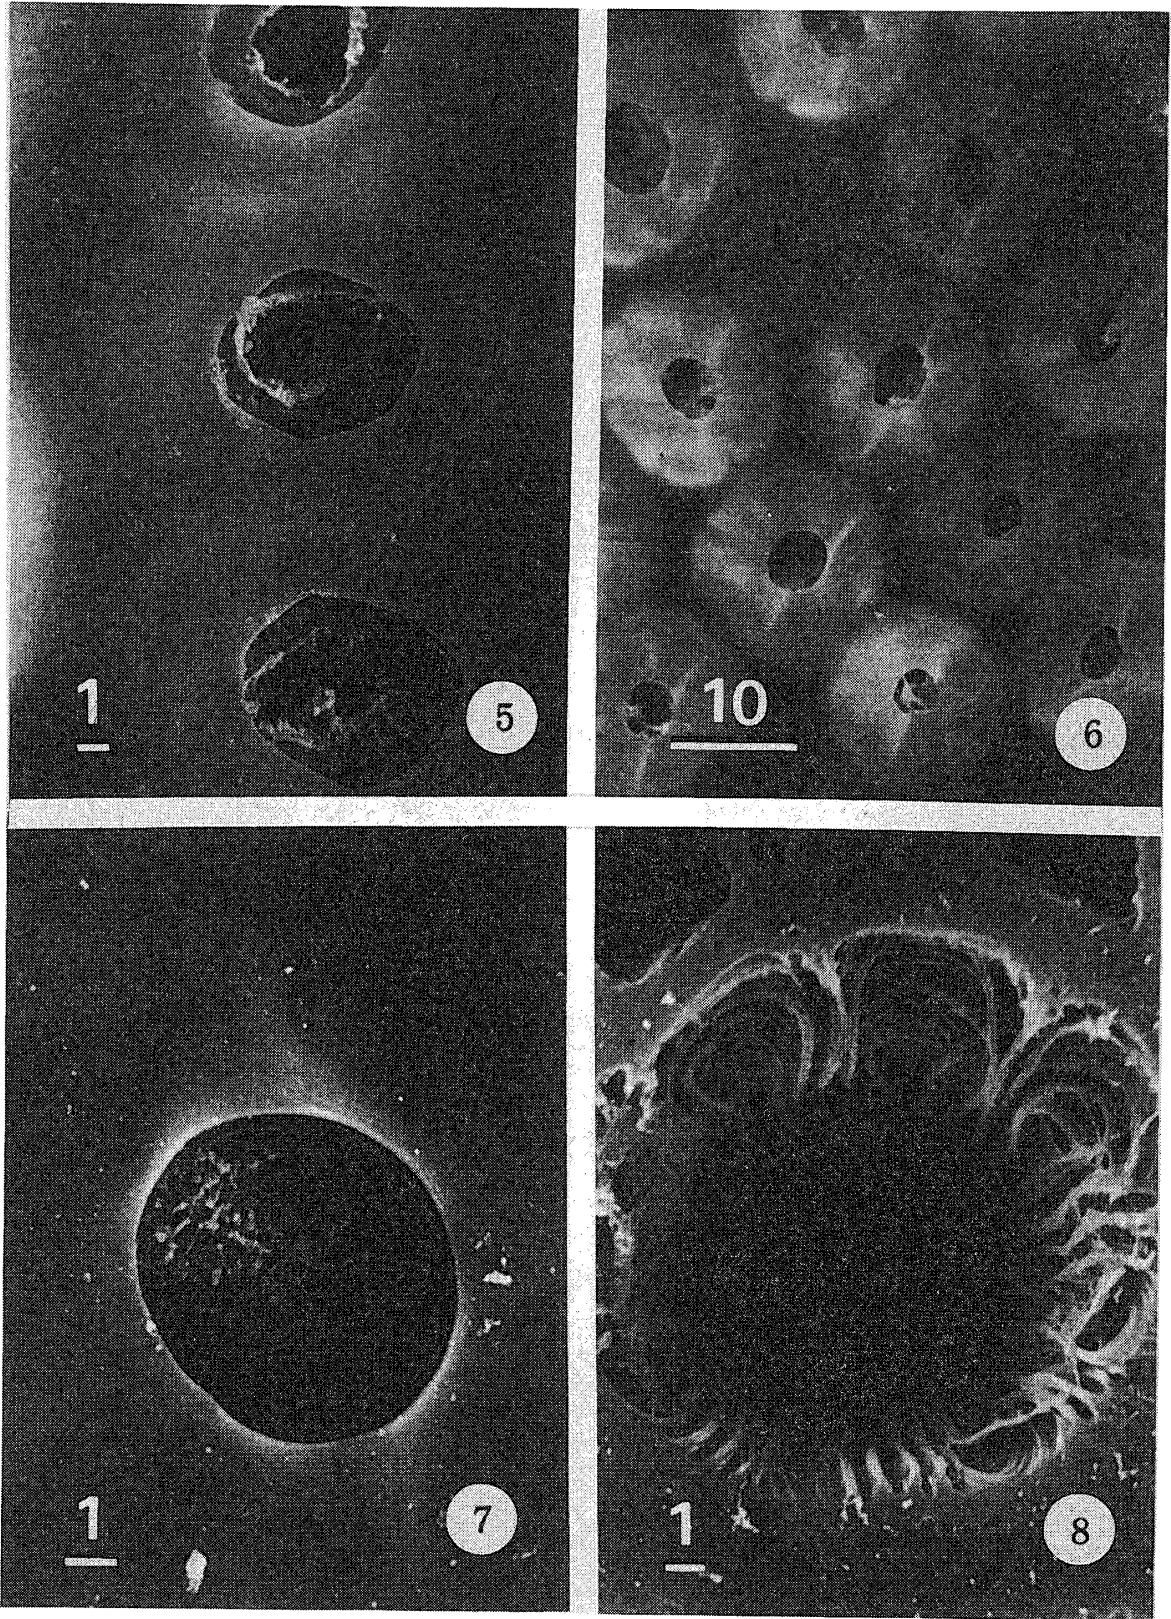
**Plate 2.** The pore lacking discoid plate (Figs. 6, 7) near the central part of the spiracular plate. The pore under a discoid plate was exposed.(Fig. 8)

気門板の一部には円盤状構造物がみられず小孔だけが分布している部分があり、その小孔は直径 7.0  $\mu\text{m}$  で内部には中心に孔がある薄い膜が観察された(写真 5)。円盤構造物は直径 20  $\mu\text{m}$  で中心部に 4.0  $\mu\text{m}$  の小孔がみられた。小孔周囲の円盤状構造とみられる部分は隆起がなく、重複することなく隣接する円盤状構造物と境界を接していた(写真 6)。円盤状構造物の中心の小孔は直径 6.0–7.0  $\mu\text{m}$  で周縁部は平滑で、小孔内部は顆粒状の粗面構造が観察された(写真 7)。

直径 17.0–20.0  $\mu\text{m}$  の円盤構造物の円盤部分が剥離したところでは、中心部に深い穴があり、周囲の壁は複雑な細いループ状の溝が同心円状に走り、内部へと通じていた(写真 8)。この円盤状構造物の中心にある小孔内壁正面像をみると、複雑な溝が 1.0  $\mu\text{m}$  間隔でみられ葉脈のような構造と走行を示していた(写真 9)。さらに、この小孔周辺の内部構造を、円盤が斜めに割断された部分で観察すると直径 2.0–3.0  $\mu\text{m}$  長さ 5.0–12.0  $\mu\text{m}$  の角柱が同心円状に密集して林立している構造が観察された。中心の小孔はさらに虫体内部に通じていた(写真 10, 11, 12)。

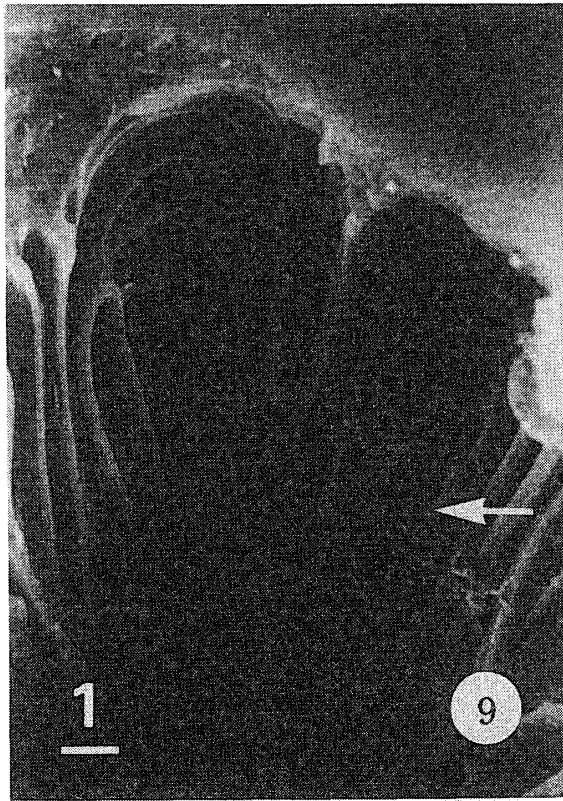
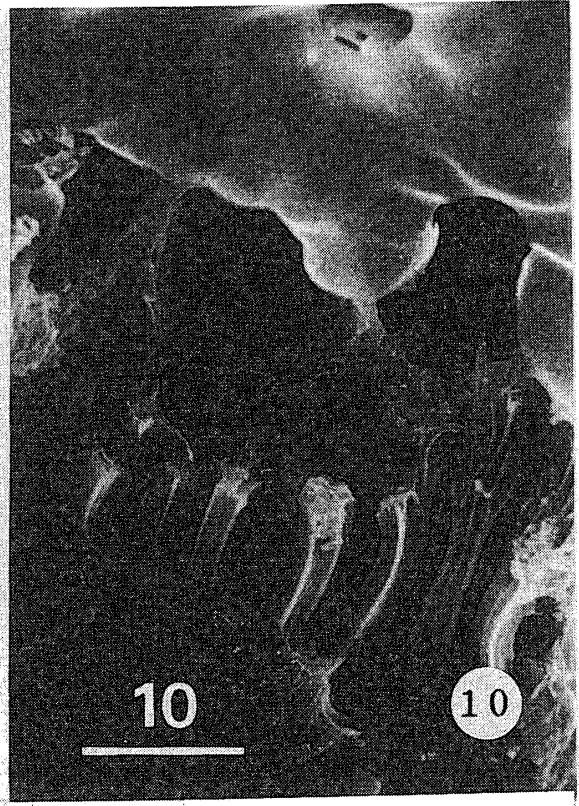
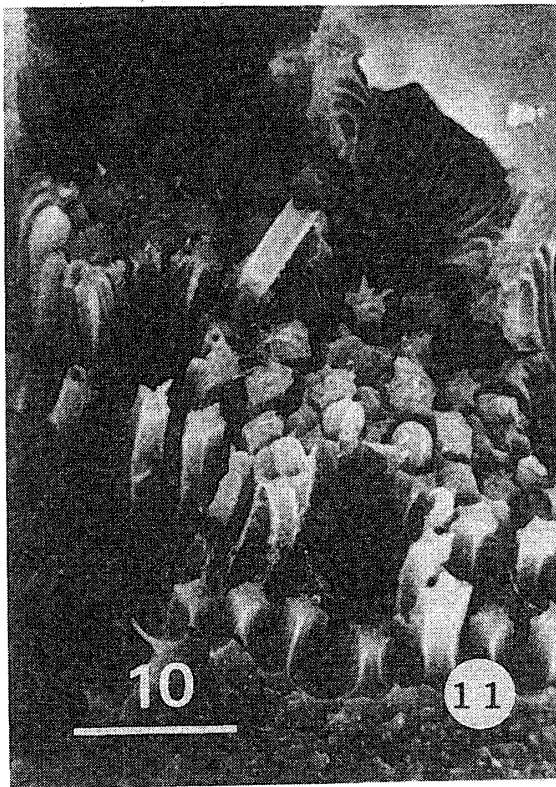
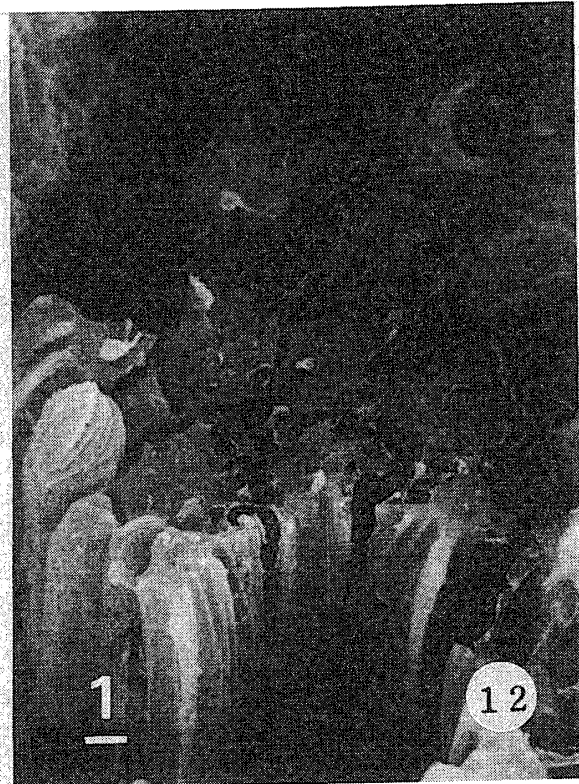
**Plate 3.** The inner structure of the pore under a discoid plate showing the complicated surface structure (arrow) on the wall of canal (Figs. 9, 10) and the columns around the canal (Figs. 11, 12) under discoid plates.
