論文

アスファルト舗装道路の変形に与える岩石の種類, 地質構造および斜面傾斜角の影響

Effects of the types of rocks, geological structure
and slope angle on deformation of roads covered with asphalt

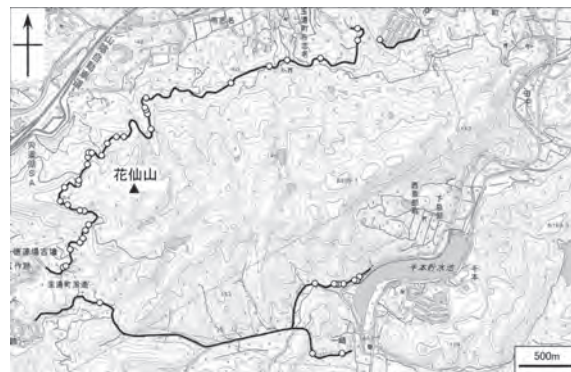
第3図 鳥根県の宍道湖より南側の地形図. 線は調査したルートを示す. 丸は道路の亀裂地点を示す. 国土地理院の電子地形図 25000「松江」を掲載.

確認された道路上の亀裂数は計 229 本であり、それらの位置を第2図および第3図中の旗として示す. また、表1に地
