スキャニング・画像処理技術を利用した合板の欠点検出 自動化の可能性

The Possibility of Automatic Defect Detection of Plywoods using Scanning and Image Processing Techniques

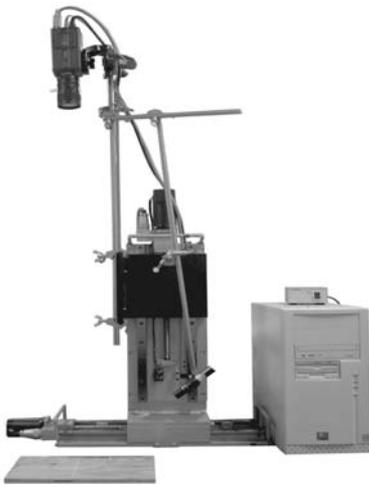
図 1 合板表・裏面異常部検出装置

合板表面の異常部を検出するために用いた装置を図1に示す。すなわち、本装置は3CCDカラービデオカメラ(ビクターKY-F57)、レーザ光線照射装置(Z-レーザー社、Z-12)、Y-ZNCテーブル(中央精機)及び異常部を検出するために作成したソフトプログラムを内蔵するパーソナルコンピュータで構成される。3CCDカラービデオカメラの解像度は、水平及び垂直方向に対して共に2.75pix/mmである。

- ① 3 CCD カラービデオカメラ
(ピクチャー-KY-F57)
- ② レーザー光線照射装置
(Z-レーザー社, Z-12)
- ③ Y-Z NC テーブル (中央精機)
- ④ パーソナルコンピューター

3 CCD カラービデオカメラ及びレーザー光線照射装置を垂直方向に移動する NC テーブルに装着し, 30 mm × 20 mm × 12 mm の供試 5 プライからまつ合板(図 2-1)を NC テーブルの水平方向移動テーブルに置いた後, 異常部検出方法 1 として, 合板表面を 3 CCD カラービデオカメラで撮影する。異常部検出方法 2 としてレーザー光線を合板に照射し, 合板表面上の凹凸に対するレーザー光線挙動を, 合板を水平方向に 2.5mm 毎移動させ, 3 CCD カラービデオカメラで撮影する方法を検討した。従って, 解像度は水平及び垂直方向に対してそれぞれ 0.4pix/mm, 2.75pix/mm である。

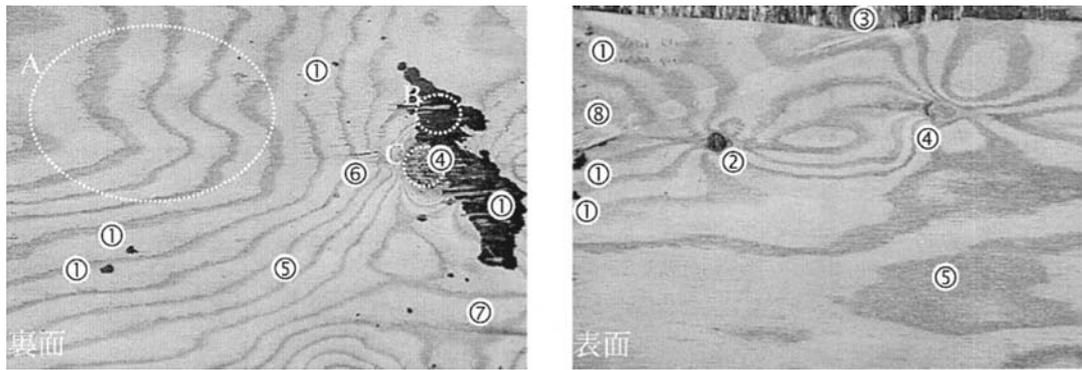
1 : RGB画像

供試合板には, 図 2-1 に示されるように異常部として表板に接着剤によるよごれ, 節穴, 生節, めくれ, プレスマーク, 裏板に接着剤によるよごれ, 生節, 変色, 研磨むらが認められる。

図2 RGB画像を基に検出した合板表・裏面の色に関する異常部

- ① 接着剤によるよごれ, ② 節穴, ③ めくれ, ④ 生節, ⑤ 木目, ⑥ 割れ, ⑦ 変色, ⑧ プレスマーク
- A: 正常部, B: 接着剤汚れによる異常部, C: 接着剤汚れと他の異常部

RGB 画像 (図 2-1) における正常部, 接着剤によるよごれ, および接着剤によるよごれとその他の異常部の濃度ヒストグラムを図 2-2 に示す。正常部, 接着剤によるよごれ, 接着剤によるよごれとその他の異常部 3 者が上述の閾値によって識別されているのがわかる。この閾値を基に, 2 値化した処理結果を図 2-3 に示す。図 2-1 の RGB 画像と処理画像を比較すると, 接着剤によるよごれ, 節穴, 生節, めくれに原因する異常部が白い部分として, 正常部は黒色として検出されるのがわかる。

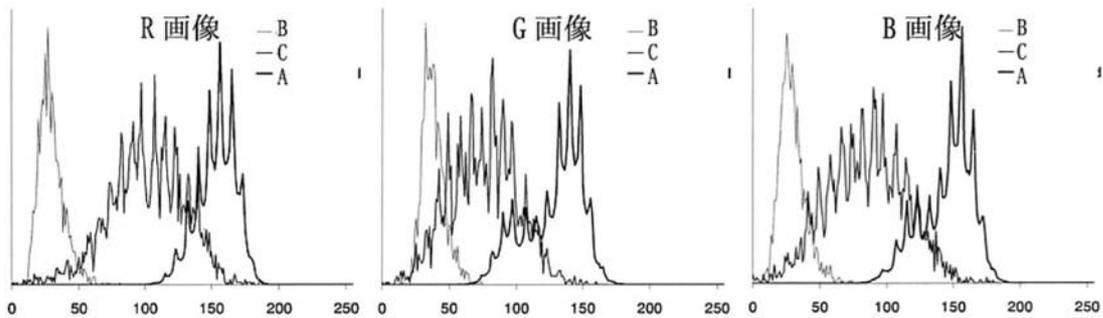
2 : 濃度ヒストグラム

正常部 A : $R \in (101, 255), G \in (91, 255), B \in (81, 255)$

接着剤によるよごれ B: $R \in (0, 64), G \in (0, 64), B \in (0, 79)$

接着剤によるよごれとそれ以外の異常部 C : $R \in (0, 100), G \in (0, 90), B \in (0, 80)$

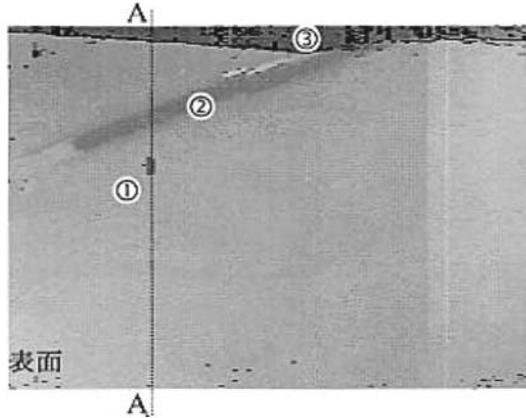
1: レーザ光線スキャリング写真

図3 レーザー光線スキャニングにより検出された合板表・裏面の異常部
① 節穴, ② プレスマーク, ③ めくれ, ④ 研磨むら

レーザー光線によるスキャニング写真を図 3-1 に, 合板表面における凹凸の濃度ヒストグラム, A-A 点における凹凸挙動を図 3-2, 3-3 に示す。閾値により合板の凹凸の程度が分類されている。即ち, 閾値により大きな凹部 (図 3-3 中①, ③), 中程度の凹部 (図 3-3 中②) の存在が示されている。合板全面に対する結果を図 3-4 に示す。プレスマーク, めくれ, 節, 研磨むらという表, 裏板に存在する凹凸に関係する異常部を白い部分で検出しているのが見える。

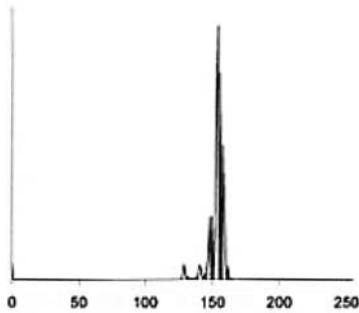
2: 濃度ヒストグラム

凹凸マップ作成時においてセンサーとレーザー光線の距離をピクセルで表し, 大きな凹部に対する閾値は $T \in (0, 138)$, 中程度の凹部に対する閾値を $T \in (138, 145)$, 凸部の閾値は $T \in (155, 255)$ とした。凹凸マップを作成後, フィルターを用いノイズや無視できる小さな異常部を除去した。スキャニング像の処理時間は 10ms であった。

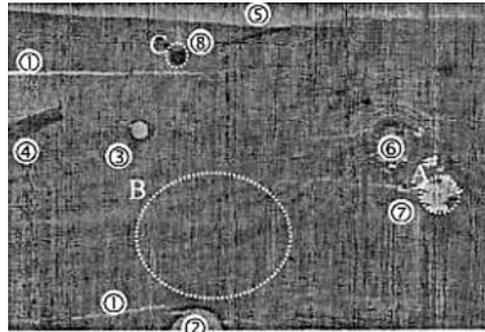
1 : X線スキャリング写真

図4 X線処理により検出された異常部

図4-1に X 線フィルムスキャナーを介して得られた

スキャニング写真, 図4-2にその濃度ヒストグラムを示す. 正常部, 高厚・高比重部, 低厚・低比重部を識別しているのがわかる. 2 値化結果を図4-3に示す. 低厚・低比

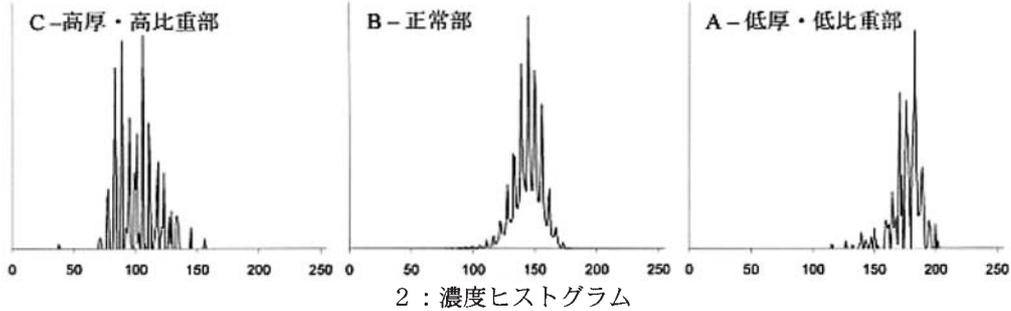
2 : 濃度ヒストグラム

高厚・高比重に関連する異常部の閾値: $T \in (0, 129)$ 低厚・低比重に関連する異常部の閾値: $T \in (157, 255)$ とした。
