鳥取県日野川上流域における花崗岩斜面中のシーティング節理

Sheeting joints developed in granitic rocks in the upper Hino River, Tottori, Japan

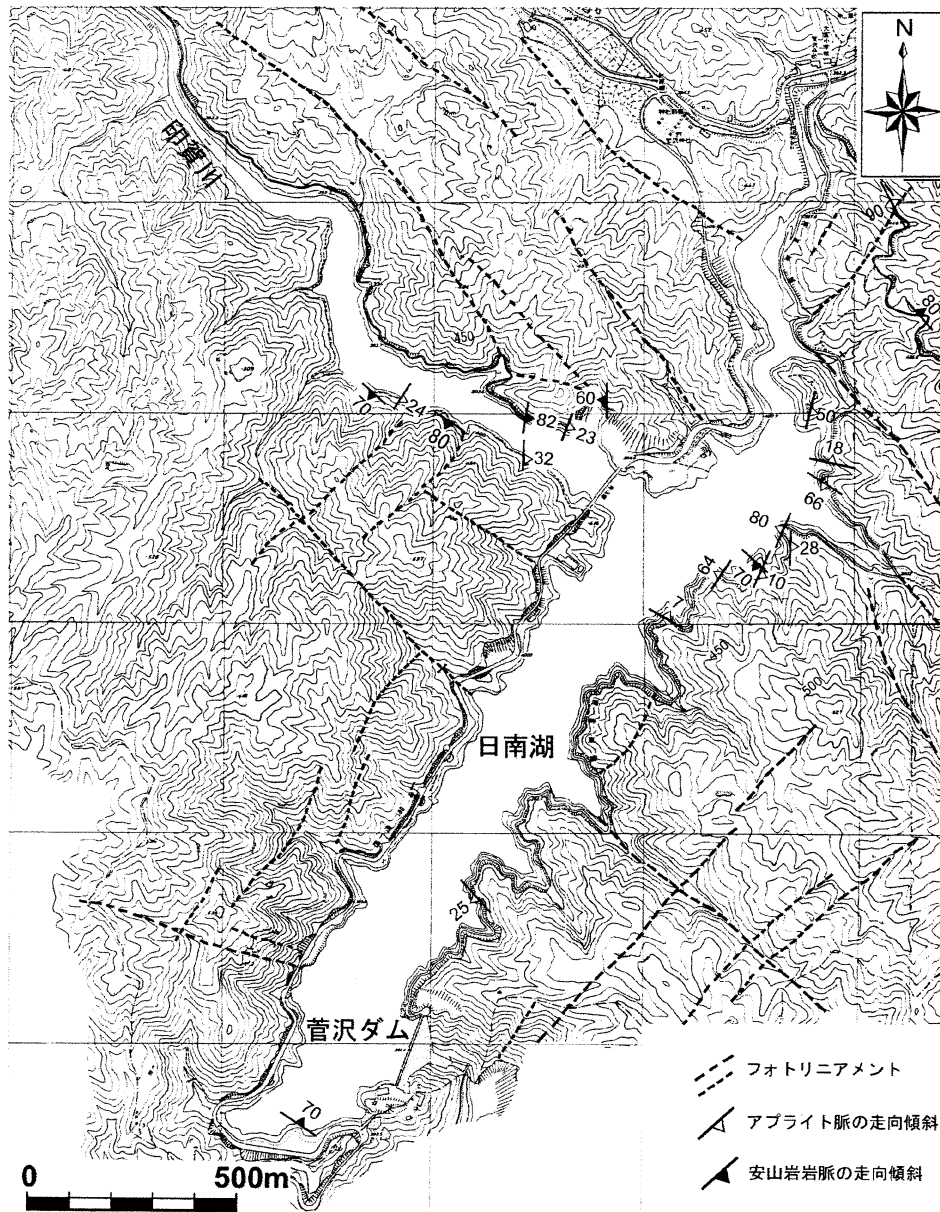
第4図 日南湖周辺の地形と photo lineaments. Photo lineament は 1/10,000 空中写真の判読による。また、確認したアプライト脈と岩脈の走向傾斜も示している。地形図は日南町地形図 (原縮尺 1/5,000, 等高線間隔 10 m) を使用。

第4図には節理面方向測定の対象とした日南湖周辺の地形を示す。日南湖（貯水位標高約 380 m）の東西両岸は急斜面となっているが、標高 450 m 付近を境に高標高部では緩傾斜面となっており、とくに東岸側（左岸側）では 2 段の浸食

空中写真（1/10,000）の判読では、この地域には photo lineaments が多数認められる。連続性はよくないが、印賀川の流下方向である NE-SW または NW-SE 方向が卓越してい

る。個々の photo lineaments の箇所は現地では同方向の熱水変質部などであることが多い。第4図には photo lineaments とともに現地で確認したアプライト脈と安山岩岩脈の走向傾斜をも図示している。この地域におけるそれらの走向傾斜の分布を第5図 (a), (b) に示す。測定個数は必ずしも多くないが、アプライト脈では NE-SW 走向で様々な傾斜角のもの、また安山岩岩脈では NW-SE 走向で垂直に近いものが卓越している。

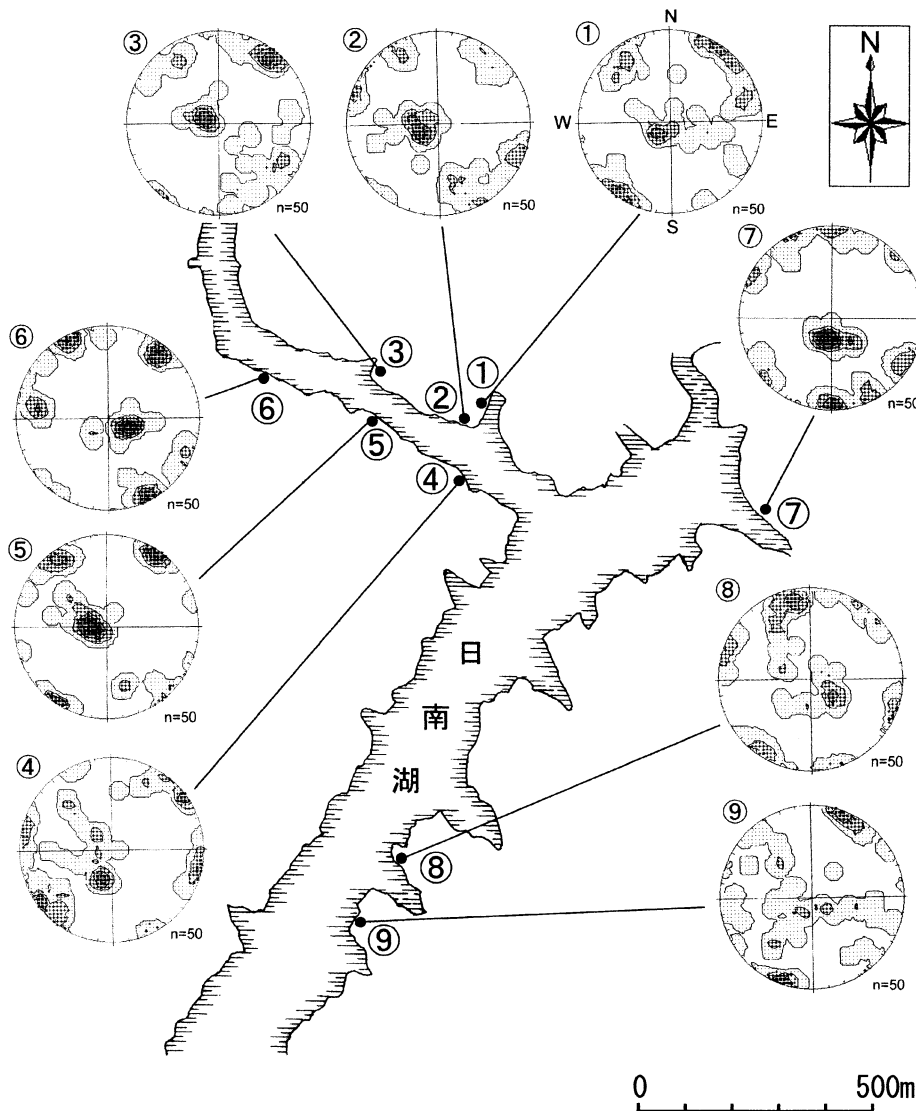
第6図 日南湖岸で測定した節理面方向の π -ダイアグラム. 図中の①~⑨は測定箇所 Loc.1~9. シュミットネットは下半球投影で移動平均したもの. 各箇所それぞれ50個ずつ測定した. 等値線は0-4-8-12-16%.

節理面方向の測定は標高約380mの貯水池周回道路の切土法面などで行った. 測定箇所は上流NW-SE方向の支谷の両岸で6箇所(Loc.1~6), 日南湖南東岸で3箇所(Loc.7, 8, 9)の計9箇所であり, それぞれにおいて節理面の走向傾斜を50個ずつ測定した(第6図). 測定に際しては各露頭内に水平なラインを設定し, これと交差する節理面を測定していく方法をとった.

各測定点で得られた節理面の π -ダイアグラムを第6図に示す. これはシュミットネット(下半球)に投影し, 移動平均して作成したものである. 走向傾斜のパラッキは大きいものの, いずれの箇所においても高角な節理面と低角の節理面が認められる.

高角節理面についてみると, 上流のNW-SE方向の谷に沿ってはこれと同走向ないしその直交方向が目立つ. また, NE-SW方向の主谷に沿っても互いに直交するNE-SWと

NW-SEの両方向が認められる. 一方, 低角節理面については, Loc.1~3ではNW-SE方向で北東に緩く傾斜したものが, およびNE-SW方向で南東に緩く傾斜したものが確認できる. Loc.4~6では, 前者に加えてNE-SW方向で北西に緩く傾斜したものが確認できる. また, 日南湖東岸のLoc.7~9においてはNE-SW方向で北に緩く傾斜したものの他に, NW-SE方向で北東に緩く傾斜したものも認められる.
