花崗岩急斜面に発達するシーティング節理群の形態と卓越方向
—広島市八幡川地域および呉市東能美島地域を例として—

濱沖 俊史*・横田修一郎**・崎村 信行***

Sheeting joints and their dominant trends on steep slopes of granitic rocks
in the Yahata River and Higashi-noumi-Jima areas, Hiroshima, Japan

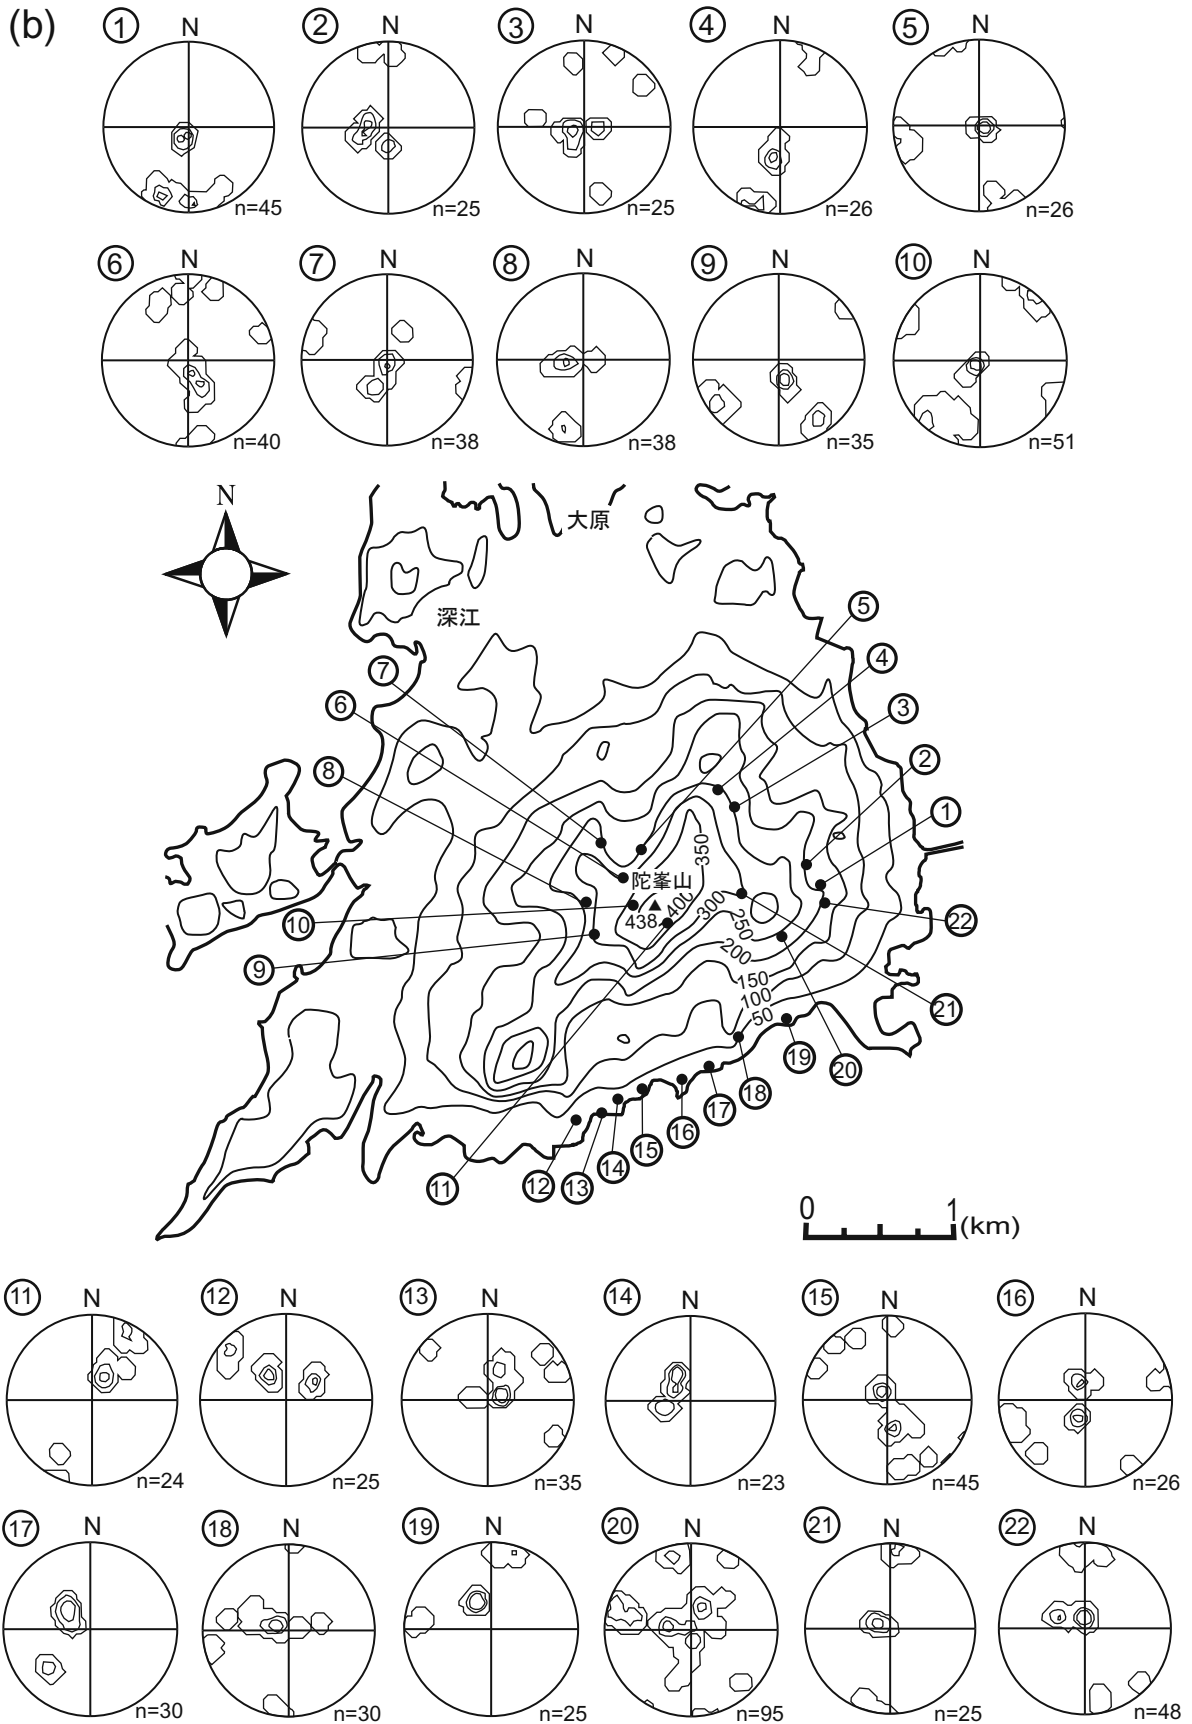
第6図 (続き) (b) 東能美島地域.

個々の測定点ごとに、走向・傾斜データから π -ダイアグラムを作成した。これは節理面のポールをシュミットネット(下半球)上にプロットし、小円による移動平均をへて、コンター表現したものである。第 6 図 (a), (b) は両地域における測定点の位置とそこでの π -ダイアグラムを示したものである。方向の卓越性を示すダイアグラム中のコンターは外側から 0-5-10-15-20% とした。

2. 八幡川地域における測定結果(第 6 図 (a))

どの低角節理面に加えて, $N 54^{\circ} W / 70^{\circ} S$ などの高角節理面も認められる (第6図 (a)).

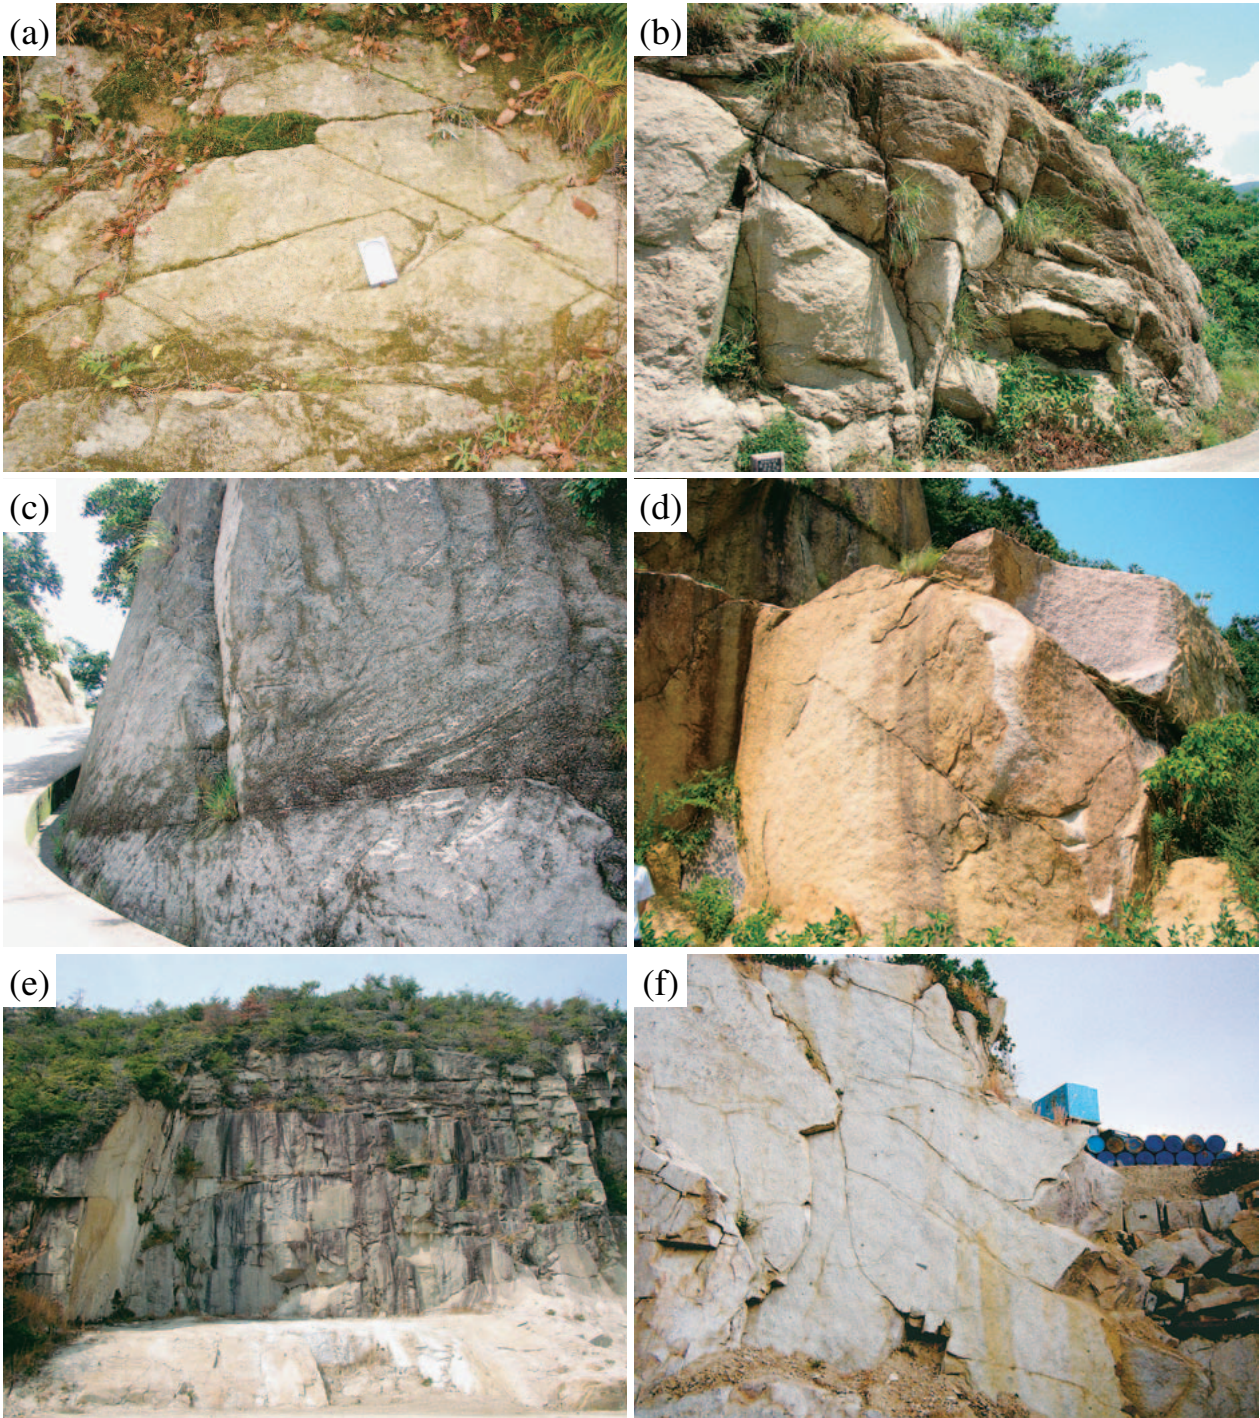
第13図 花崗岩急斜面に発達するシーティング節理の状態。

(a) 互いに斜交した2方向のシーティング節理面(八幡川地域), (b) シーティング節理と高角節理の関係(東能美島地域), (c) 連続性の良好なシーティング節理(東能美島地域), (d) 互いに交差した2方向のシーティング節理面が形成するクサビ(東能美島地域), (e) 連続性の良好なシーティング節理とそれに切られた高角節理(東能美島地域の採石場), (f) 雁行配列をなすシーティング節理面(東能美島地域の採石場)。
