樹脂割断によるクローバー根瘤のSEM像

Scanning Electron Microscopy of Clover Root Nodule by
Resin Fracture

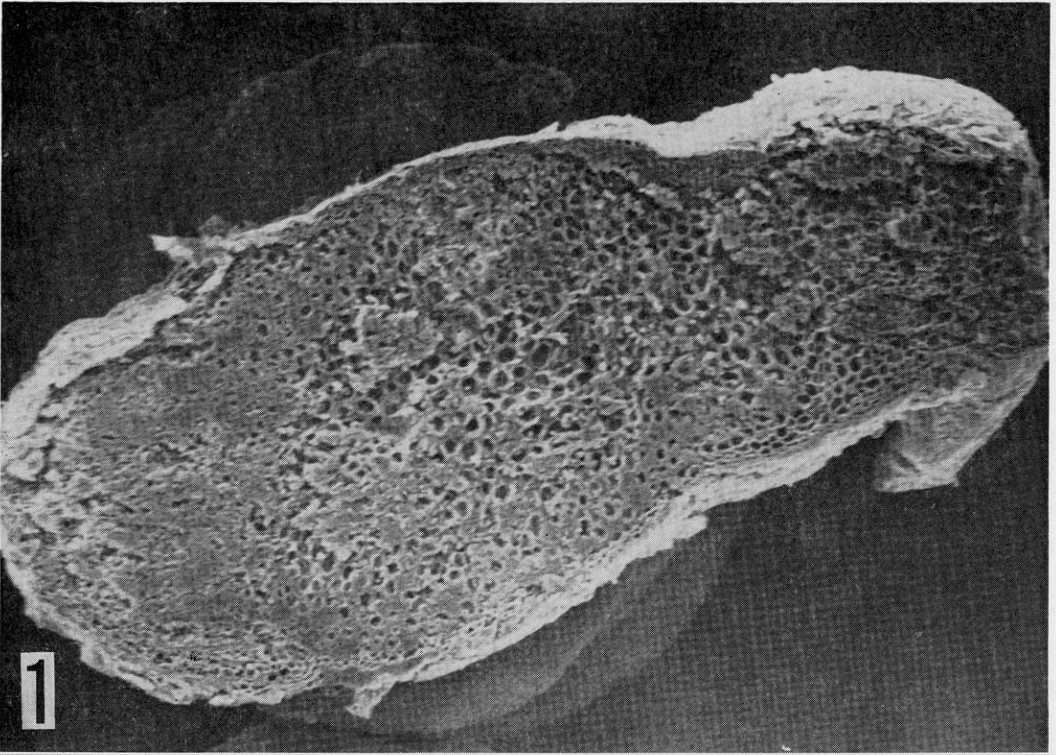
- 図1. 縦に切断した根瘤組織。×70
- 図2. カミソリ刃による組織の崩壊。×130
- 図3. A バクテロイド細胞のプロトプラスト。×1700
B プロトプラストと根瘤菌(R)。×7500
スチレン切断面(図4-10)
- 図4. バクテロイド細胞組織。×180
- 図5. バクテロイド細胞。液胞(V)には根瘤菌は存在しない。A ×1100 B ×5500
- 図6. バクテロイド細胞。根瘤菌は細胞質部分に存在する。A ×700 B ×3500
- 図7・8. バクテロイド細胞とその隣接細胞。×1700
- 図9・10. バクテロイド細胞の核(N)と根瘤菌(R)。A ×3000 B ×9000 図10 ×2700

図1-3は脱水後、臨界点乾燥してカミソリ刃で切断した場合で、図1は根瘤を縦に切断した組織である。根瘤組織のほぼ中央部にバクテロイド細胞 (根瘤菌を持った細胞) が多く、図1の左側は根瘤先端部で、分裂細胞からなり、根瘤菌はいない。また保護組織の細胞にも根瘤菌は存在しない。乾燥後の試料はスポンジ状で柔らかく変形しやすい。図2のように組織がこわれやすく、細胞を変形させずに切断することは困難である。当然根瘤菌は切断されない。ただし偶然に、図3-Aのように細胞壁が剝離されプロトプラストになる場合がある。このプロトプラストの細胞質部分に根瘤菌が認められる (図3-B)。このような像はダイズ根瘤にも見られ前報に述べた。
