胸壁腫瘍からマダニが発見された一症例

A Case Report of Breast Tumor Caused by a Ixodid Tick

A human case of infestation with the hard tick is reported. An arthropod-like structure with chitinoid surface was found on the histopathological serial sections of the breast tumor of 76-year-old man. The remaining block was deparaffinized to examine the specimen by scanning electron microscopy.

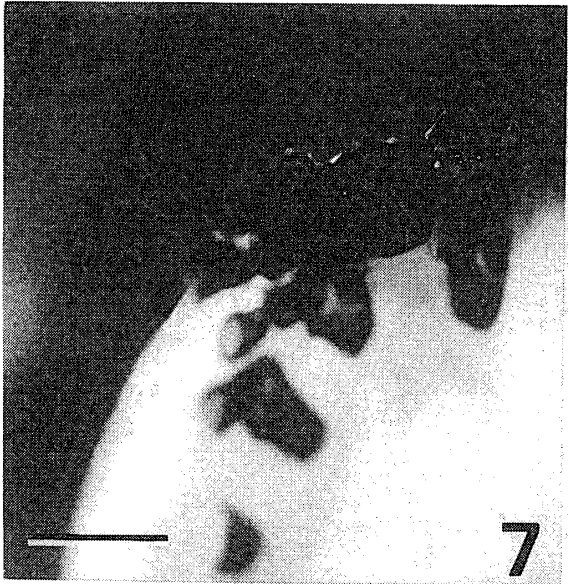
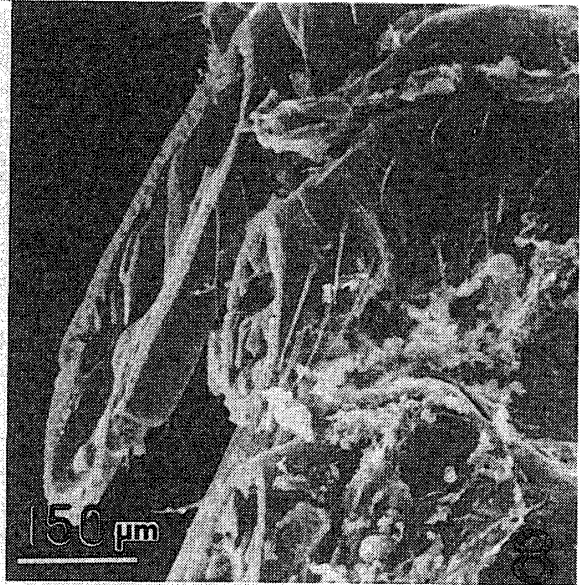
Figs. 1-2. A part of the tick body covered with a cuticular layer in a section.
($\times 64$, $\times 130$)

中央検査部より送られてきた病理組織切片には、23 μ m厚の薄い均質なキチン様物質よりなる層におおわれた、長さ14mm、幅0.2-0.3mmの中央がくびれた構造物が観察された。その内部には、均質な無定形の物質が薄い被膜に包まれて充満しており、その間隙に細胞集塊がみられた(写真1)。表層部を拡大するとキチン質層の表面は波状になっており、その直下に表皮下細胞層、内層にコロイド状物質、細胞および網状構造が観察された(写真2)。さらに、連続切片を観察すると、表面に35 μ m長の皮棘がみられ、40 μ m厚のキチン質層におおわれた円形断面の構造が観察された。表皮層は表面に対して垂直に線条がみられ(写真3, 4)、内部はキチン質の不定形構造物、コロイド状物質、すだれ膜様構造物などが観察され、節足動物の体部の一部と考えられた(写真5, 6)。連続切片では、これ以上、診断に関する情報は得られないと判断し、また節足動物による腫瘍形成を疑い、走査電子顕微鏡による観察に切り替えた。

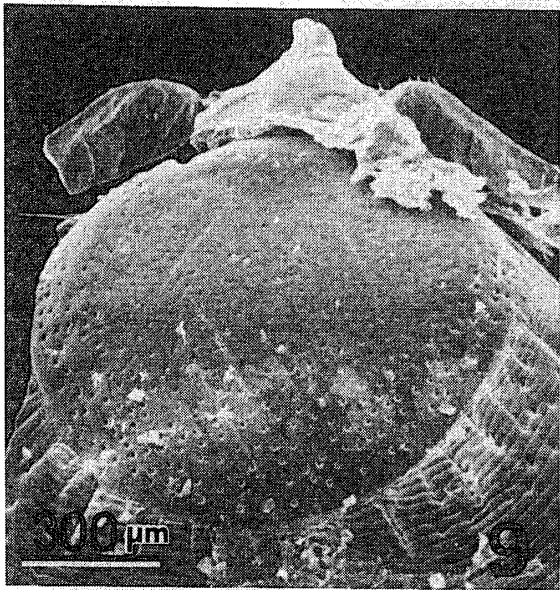
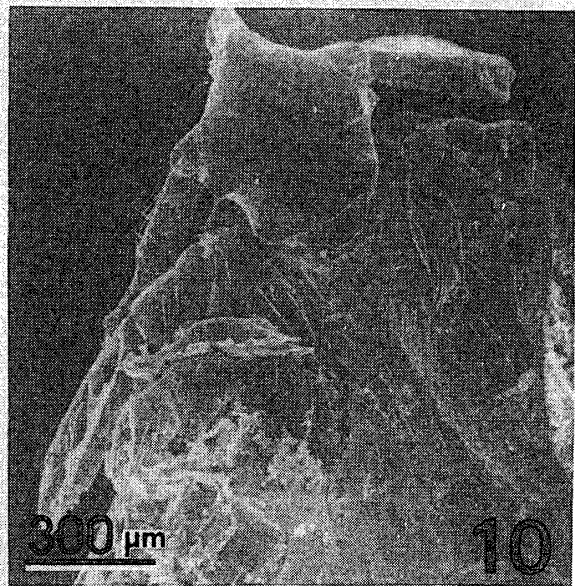
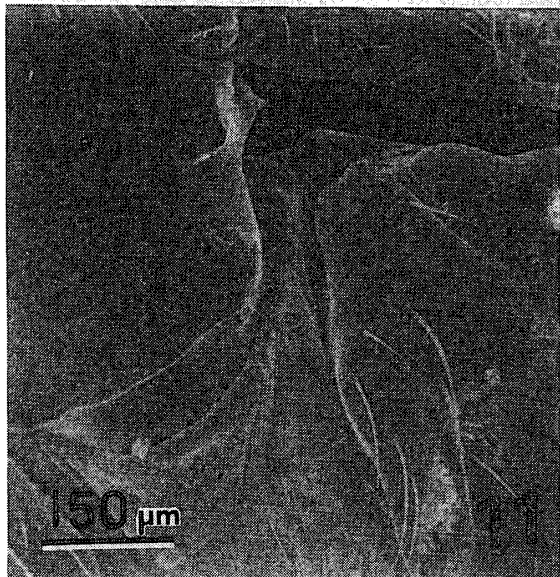
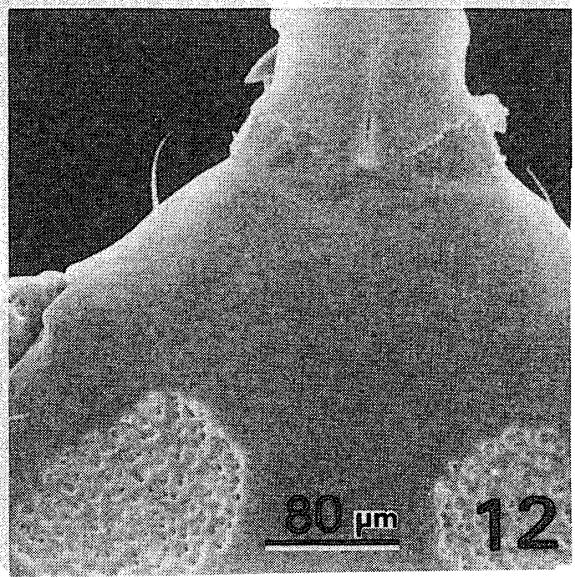
Figs. 3-6. A cross section of the leg of a tick. ($\times 100$, $\times 200$, $\times 400$, $\times 400$)

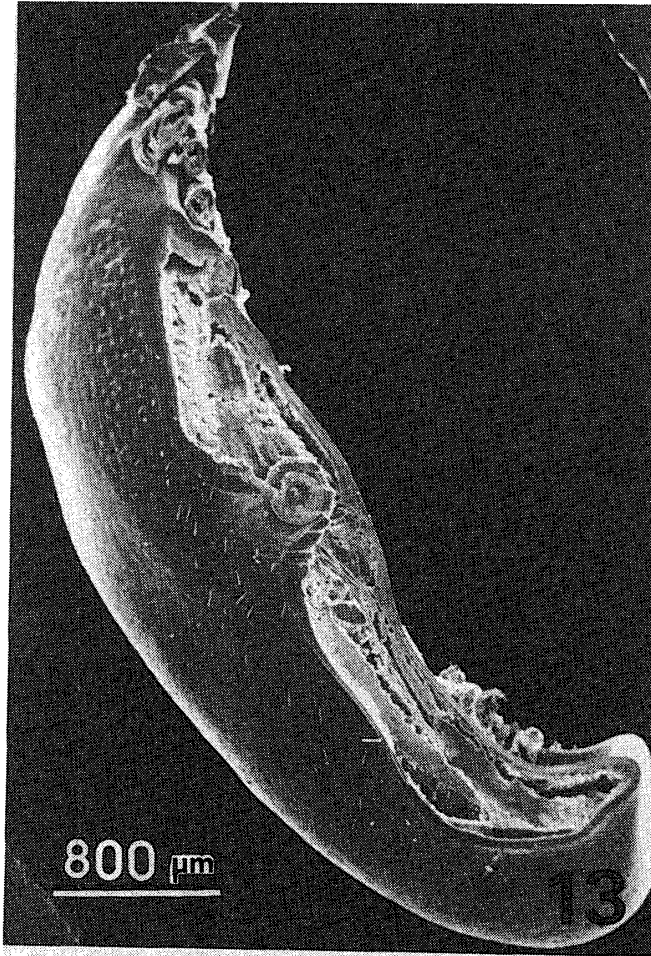
Fig. 7. A ventral face of anterior part of a tick appeared from the paraffin block.
($\times 20$)

胸壁腫瘍の病理組織切片を作成した残りのパラフィンブロックを脱パラし、得た虫体様構造物を更にキシロールで丁寧に洗浄し付着物を除去した。この虫体様構造物は実体顕微鏡下にて観察をおこなった。明らかにダニと思われる顎体部の構造と足の切断部が観察された(写真7)。

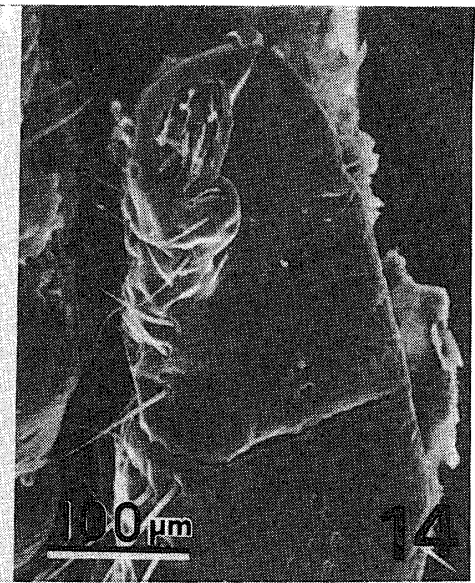
Fig. 8. SEM photograph of ventral view of capitulum with a cross sectioned palp
(arrow).

虫体前端部の腹部には左右に圧排された触肢がみられ、その右触肢の一部が病理切片作成時に切られ、また脚も基部から切断され、その断面は写真3と対応している(写真8)。先端部背部には顎体部基部と円形背甲板が見られ、その後方には同心円状の体表部趨皺が波状紋を呈していた(写真9)。顎体部腹面は底辺の広い垂五角形を呈し(写真10)、第1基節棘、特に内棘は長く第2基節前縁に重なっていた(写真11)。顎体部基部背面には多孔域がみられ横長で卵形、角状体は微小で耳状体は丸みのある膨隆を呈し、下口体は折れて観察できなかった(写真12)。
