2018年島根県西部地震における石造物変状

林 広樹・宮本広富美（島根大・総合理工）

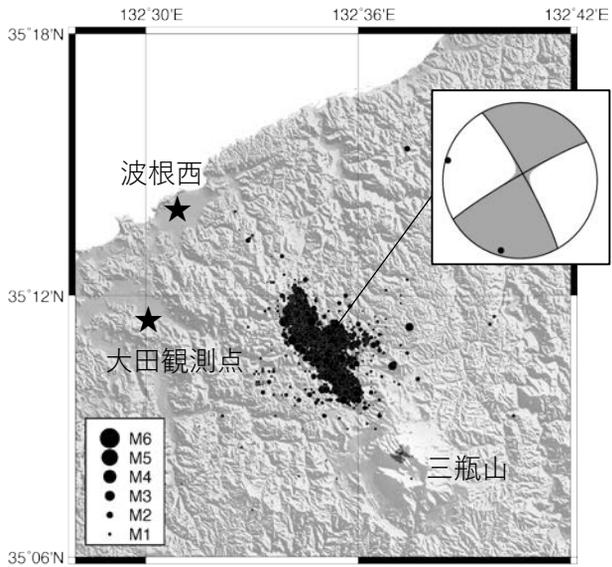
図 1 島根県中央部における 2018 年 4 月 9 日～4 月 15 日までの気象庁一元化震源（震源の深さ 0～20 km まで）の分布図上に、本調査で検討した波根西および大田観測点の位置を示した。なお、マグニチュード 0 以下の震源は除外した。囲み内の震源球は防災科研 F-net による 2018 年島根県西部地震の CMT 解を示す。

2018年4月9日午前1時32分に、島根県大田市東部を震源とするマグニチュード6.1の地震が発生した（2018年島根県西部地震）。この地震の震源の深さは約12 kmで、防災科学技術研究所（以下、防災科研）F-netによるCMT解は西北西－東南東方向に圧力軸をもつ横ずれ断層型である（図1）。また、余震分布が北北西－南南東方向に配列していることから、この走向の節面による左横ずれ運動が示唆される（図1）。こうした地震活動の性質は、三瓶－三次地震列（林，2016）の一般的特徴と一致する。

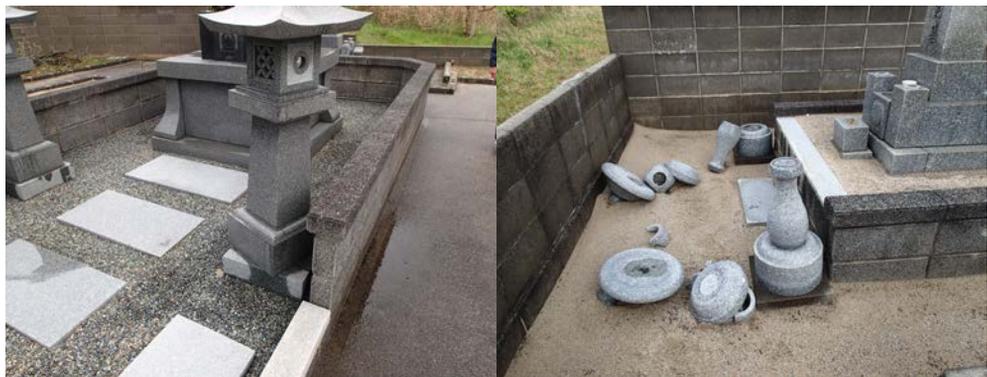
大田市波根西では, 苧田神社の北西約 100 m に位置する, 東西約 20 m, 南北約 30 m の 50 区画ほどの墓地を検討対象とした(図 2). 墓地は大森層を基盤とする丘陵地の, 標高 25 m 前後の緩斜面上に整地されている. 墓石の転倒は稀であり, 倒壊事象のほとんどは墓前灯籠であった(図 4). また, 多くの墓前灯籠で右回り回転が認められた(図 4). 全 32 基の倒壊石造物の転倒方向は東北東方向に集中していることから, 西南西方向の最大主要動が示唆される(図 5).

図 4 波根西の墓地における石造物の変状。写真左：墓前灯籠の右回り回転。写真右：墓前灯籠の倒壊。

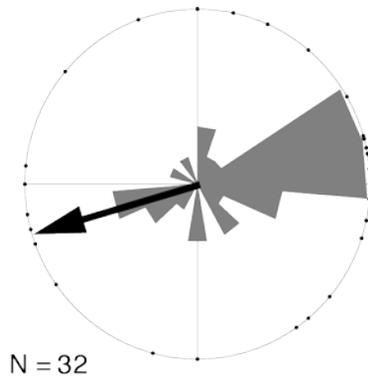
図 5 波根西の墓地における石造物倒壊方向のローズダイアグラム、およびその卓越倒壊方向から示された最大主要動の方位（矢印）。

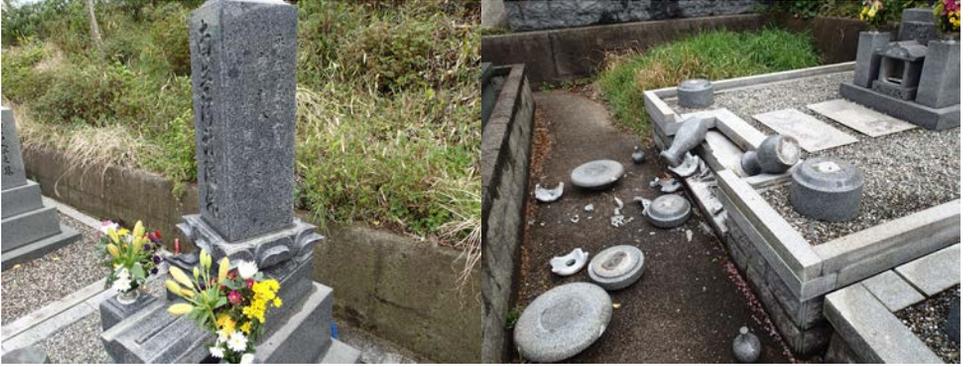
大田市大田町では, 大田観測点が立地する鳴滝公園の北東側直下, 東西約 80 m, 南北約 40 m の 150 区画ほどの墓地を検討対象とした(図 3). 大田観測点と墓地は川合層砂岩礫岩を基盤とする丘陵地に立地し, 墓地の標高はおよそ 25 m である. ここでは特に墓石の 20°~30° 前後の右回り回転が顕著に見られ, 転倒事象は波根西と同様に墓前灯籠において認められたが, 倒壊率は比較的軽微であった(図 6). 全 16 基の倒壊石造物の転倒方向は西北西に集中していることから, 東南東方向の最大主要動が示唆される(図 7).

図 6 大田観測点近傍の墓地における石造物の変状。写真左：墓石の右回り回転。写真右：墓前灯籠の倒壊。

大田観測点の粒子軌跡では，左回りの回転運動と，それに引き続く大きな南東方向の直線的往復運動が認められた（図 7）。これは観測点直下における石造物の右回り回転（図 6），および西北西方向の転倒と良好に対応している（図 7）。したがって，この地点での石造物の転倒・回転は，島根県西部地震の左横ずれメカニズムから推定される粒子軌跡分布を反映したものであると考えられる。一方，波根西における粒子軌跡は未知であるが，起震断層の北西側延長に位置することから，モデル計算では断層面と直交方向の振動，および左回りの回転が示唆される（図 9）。したがって，波根西における石造物の東北東方向の転倒，および右回り回転も，この地点における最大主要動の方位を反映したものである可能性が高い。

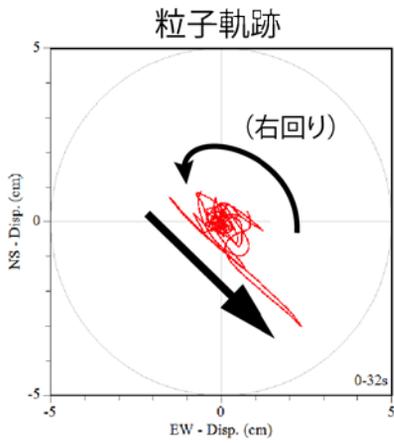
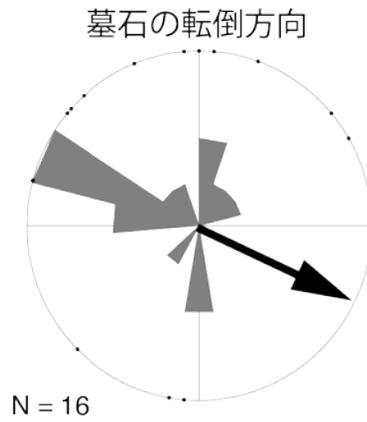
図 7 左図：大田観測点における強震動の粒子軌跡。特徴的な主要動の向きを矢印で示した。右図：大田観測点近傍の墓地における石造物倒壊方向のローズダイアグラム。卓越倒壊方向が示唆する最大主要動の方位を矢印で示した。粒子軌跡における卓越主要動の向きと類似している。

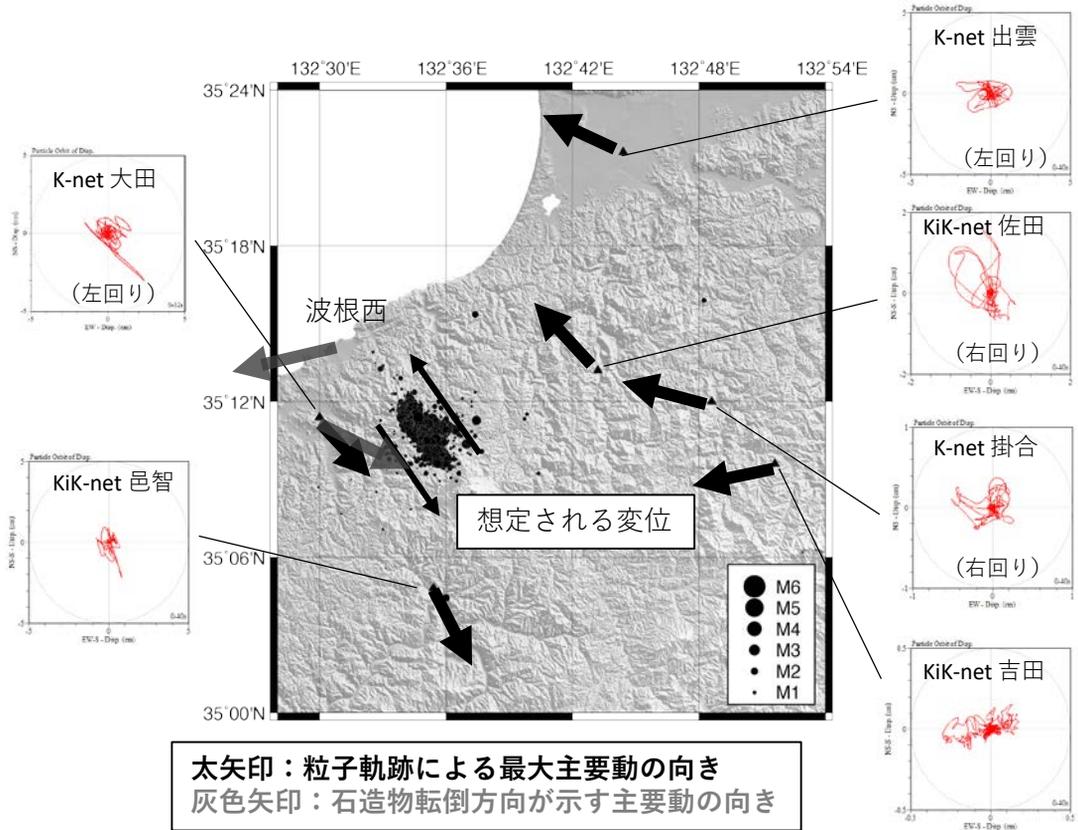
粒子軌跡により求められた最大主要動の方位は, 想定される起震断層より西側の観測点(大田, 邑智)では南南東, 東側の観測点(吉田, 掛合, 佐田, 出雲)では西~北西であった(図 8). これは, 本震の左横ずれ

図 8 2018 年島根県西部地震の本震周辺における強震観測点の粒子軌跡、および墓石の倒壊方向に基づく最大主要動の方位を、2018 年 4 月 9 日～15 日の気象庁一元化震源（震源の深さ 0～20 km）の分布図上に示した。なお、なお、マグニチュード 0 以下の震源は除外した。それぞれの粒子軌跡における、原点から見て最も遠い変位点への方位を最大主要動の向きと見なし、太矢印で示した。

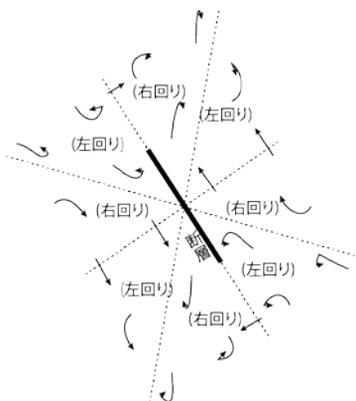
運動からモデル計算によって想定される粒子軌跡と良く一致する（図 9）。

図 9 澤田ほか（2002）のモデル計算に基づき、左横ずれ断層の近傍における粒子軌跡の分布を概略的に示

した．このモデルでは全無限地盤および水平成層を仮定している．また，この地震における断層面上のすべり量分布が未知のため，断層の破壊方向については考慮せず，断層面全体の同時破壊を仮定している．その他のモデルパラメーターについては澤田ほか（2002）を参照のこと．
