地方官衙創設期における瓦葺建物の検討 —勝間田遺跡・平遺跡出土瓦の分析を通して—

大橋 泰夫*

Architectural “Grand” Styles of the Government Offices in the 7-9 th-century :
On the Okayama-Katumada Site and Taira Site

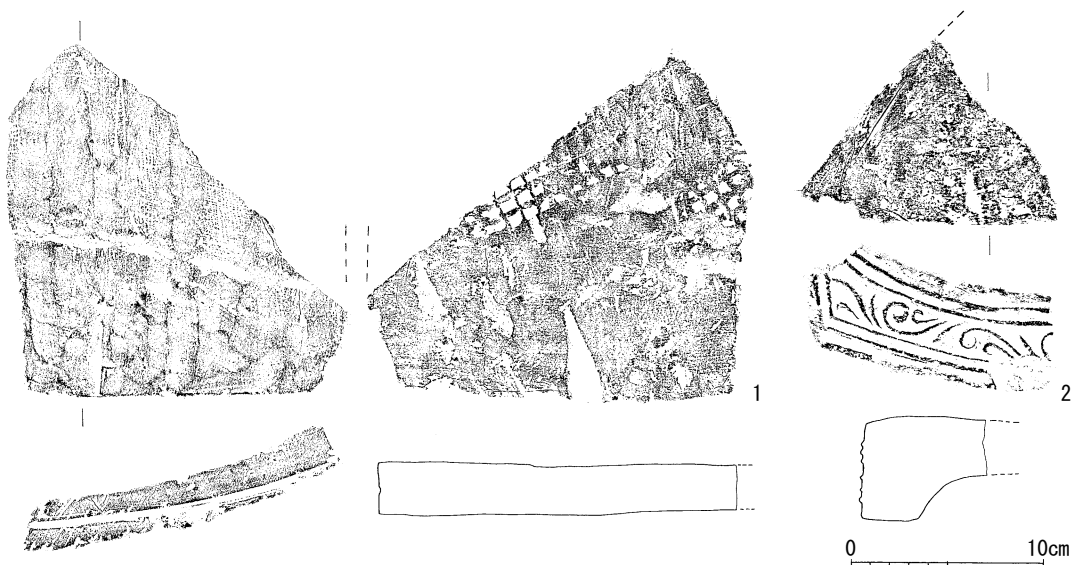
図4 平遺跡出土の軒平瓦(1)と隅切軒平瓦(2)

創建期(7世紀末から8世紀初頭)の瓦は1類・7葉複弁蓮華文軒丸瓦(蓮子1+8)で、勝間田遺跡と同范で范傷進行の違いもない。今回の調査で、軒丸瓦1類と組む平瓦の広端面にヘラで深く沈線を引いた軒平瓦を2点確認した⁽²⁾(図4-1)。桶巻作りで、胎土・焼成・色調も7葉複弁蓮華文軒丸瓦と同一である。

平瓦と丸瓦の数量はほぼ3.3:1で、一般的な総瓦葺建物に比べてやや平瓦の比率が高く、軒先瓦も平瓦・丸瓦に比べて少なく、隅切軒平瓦(図4-2)から総瓦葺きの瓦葺建物があったことがわかる。
